**AVALIAÇÃO DE IMPACTO SOCIOAMBIENTAL - AISA**  
**PROGRAMA DE RECUPERAÇÃO E MANUTENÇÃO DE RODOVIAS**  
**PREMAR II**

**TOMO II**  
**CENTRO E LITORAL**

**FICHAS DE AVALIAÇÃO DE IMPACTOS**  
**SOCIOAMBIENTAIS DE SUBPROJETO**

**MARÇO - 2015**

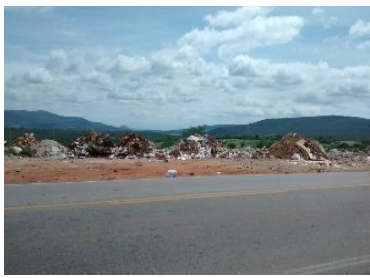
Município de Araçatu – BA Coordenadas UTM: Fuso 24L E 0234543 N 8401282	Depósito irregular de lixo na faixa de domínio às margens da rodovia em Araçatu

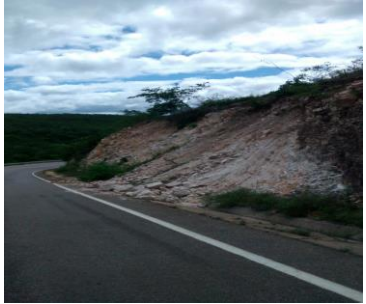
Município de Rio de Contas – BA Coordenadas UTM Fuso 24 E 202893 m N 8495411 m	Erosão no talude de corte avançando na área de domínio.

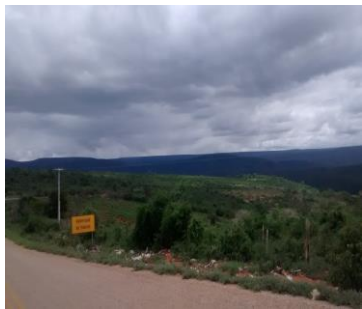
Município de Abaíra – BA Coordenadas UTM Fuso 24 E 209090 m N 8531772 m	Aterro Sanitário Simplificado de Abaíra situado às margens da rodovia.

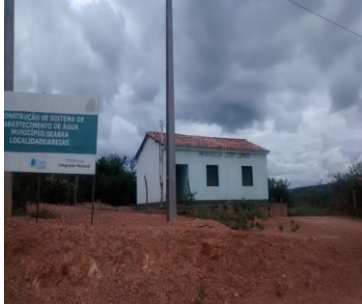
Município de Boninal – BA Coordenadas UTM Fuso 24 E 183127 m N 8615789 m	Povoado Duas Barras – região interceptada pela rodovia e vulnerável ao incremento de ruído.

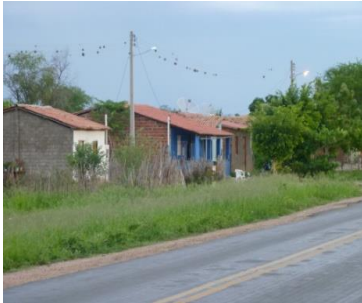
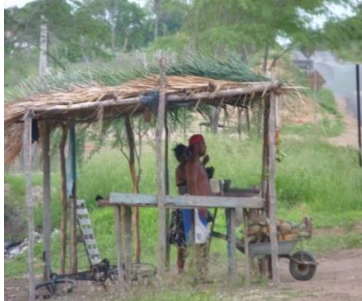
Município de Itaberaba– BA Zona Rural Coordenadas UTM Fuso 24 E 364,089 m N 8.598.922 m	Travessia urbana na Vila Duas Irmãs – Itaberaba/BA. Afetação de instituições vulneráveis ao incremento do ruído: Escola Municipal Moisés R. Santana, margem esquerda da rodovia e Posto de Saúde.

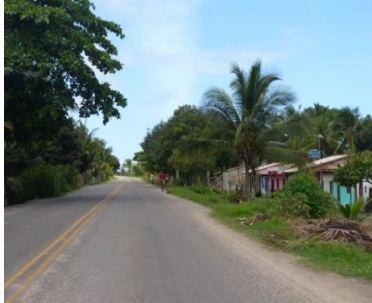
Município de Canavieiras – BA, Coordenadas UTM: Fuso 24 E 500.257 m N 8.297.168 m	Travessia da Localidade de Vila Oitica (comércio e residências). Risco de acidente. Em alguns pontos há invasão da faixa pela cerca das residências.

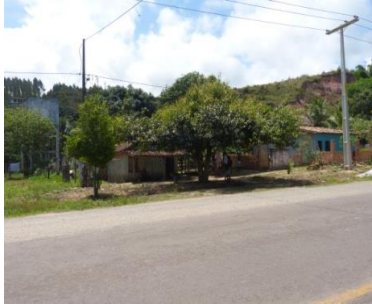
Município de Una – BA, Coordenadas UTM: Fuso 24 E 492.734 m N 8.308.337m	Faixa de domínio ocupada por ferro velho e oficina, área peri-urbana de Una. Risco de acidente.

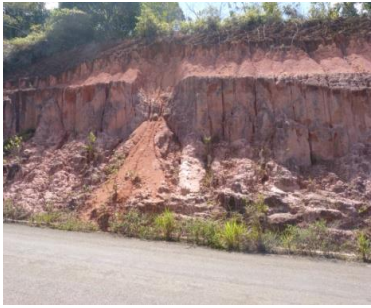
Município de Una – BA, Coordenadas UTM: Fuso 24 E 494.384 m N 8.313.525 m	Passivo Ambiental Extenso talude de corte com erosão, material carreado ocupando a pista. Ao fundo remanescente de Mata Atlântica. Risco de acidente

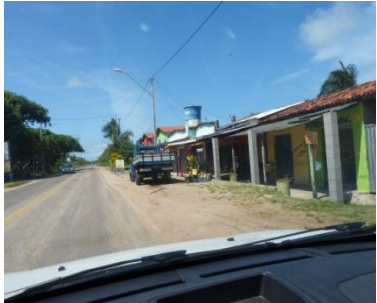
Município de Ilhéus – BA, Coordenadas UTM: Fuso 24 E 500.116m N 8.332.547m	Travessia da Localidade de Acuípe (comércio e residências). Risco de acidente.	 
Município de Ilhéus – BA, Coordenadas UTM: Fuso 24 E 500.132 m N 8.332.973 m	Afetação de instituições vulneráveis ao incremento do ruído. Posto de Saúde Acuípe de Baixo. Risco de acidente.	 
	Acuípe - Área turística, com pousadas e hotéis. Risco de acidente.	 
Município de Ilhéus – BA, Coordenadas UTM: Fuso 24 E 499.025m N 8.346.901m	Oliveira - Área turística, com pousadas e hotéis. Risco de acidente.

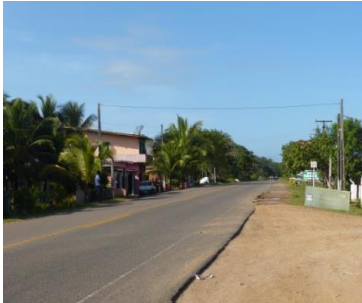
Município de Ilhéus – BA, Coordenadas UTM: Fuso 24 E 493.672 m N 8.386.267 m	Travessia da Localidade de Ponta da Tulha (comércio e residências). Risco de acidente. Área turística, local de acesso a praias da Costa do Cacau

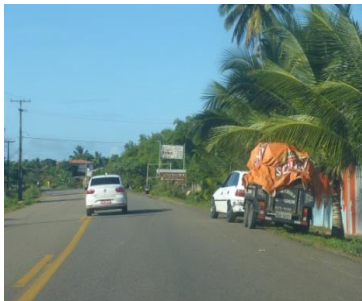
Município de Ilhéus – BA, Coordenadas UTM: Fuso 24 E 494.862m N 8.390.171m	Travessia da Localidade de Praias Ilhéus-Itacaré. Risco de acidente. Área turística, local de acesso a praias da Costa do Cacau

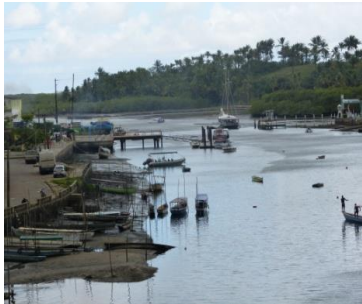
Município de Camamu – BA, Coordenadas UTM: Fuso 24 E 488.431m N 8.457.470m	Travessia Urbana de Camamu Risco de acidente

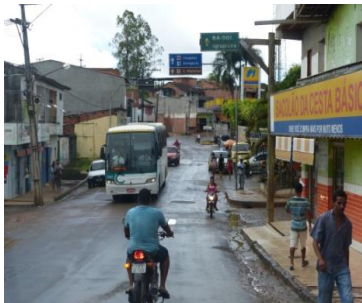
Município de Camamu – BA, Coordenadas UTM: Fuso 24 E 487.385 m N 8.460.316 m	Ocupação da Faixa de Domínio por 2 construções em alvenaria e cerca de madeira. Funciona um comércio

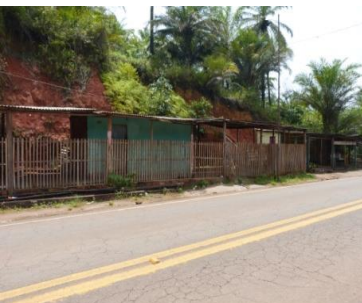
Município de Camamu – BA, Coordenadas UTM: Fuso 24 E 486.499 m N 8.461.275 m	Ocupação da Faixa de Domínio por residências e comércio. ! construção em alvenaria e barraca de madeira para venda de frutas.

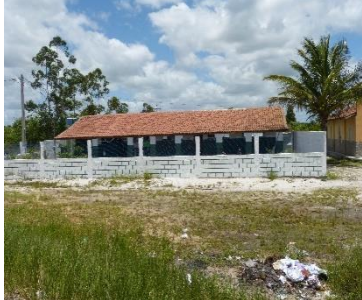
Município de Alcobaça – BA, Coordenadas UTM: Fuso 24 E 460.158 m N 8.064.588 m	Afetação de instituições vulneráveis ao incremento do ruído. Escola Municipal Tancredo de Almeida Neves, localidade Pedra D'Água 2/Alcobaça.

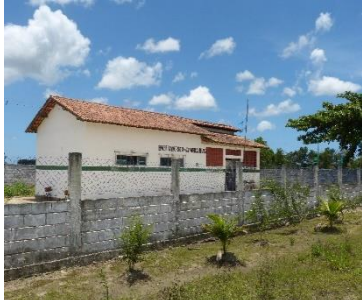
Afetação de instituições vulneráveis ao incremento do ruído. Posto de Saúde, localidade Pedra D'Água 2/Alcobaça.

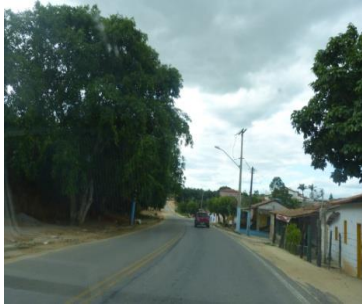
Município de Medeiros Neto – BA, Coordenadas UTM: Fuso 24 E 369.546 m N 8.078.625 m	Local de descarte de entulho e erosão no talude, na área peri-urbana de Medeiros Neto.
