**AVALIAÇÃO DE IMPACTO SOCIOAMBIENTAL - AISA**  
**PROGRAMA DE RECUPERAÇÃO E MANUTENÇÃO DE RODOVIAS**  
**PREMAR II**

**FICHAS DE AVALIAÇÃO DE IMPACTOS**  
**SOCIOAMBIENTAIS DE SUBPROJETO**

**MARÇO - 2015**

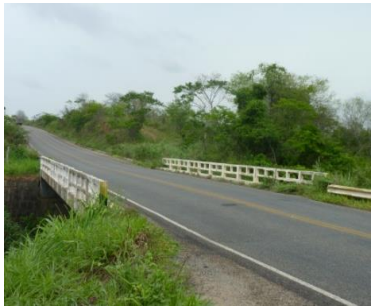
Município de Baixa Grande – BA, Zona Rural Coordenadas UTM: Fuso 24 E 362.994 m N 8.677.460 m	Registro de ocupação de faixa de domínio. Acampamento do Movimento Sem Terra (MST) com cerca de 20 barracos de lona, pau-a-pique e palha.	 
Município de Novo Mundo – BA, Zona Rural Coordenadas UTM: Fuso 24 E 353.403 m N 8.678.915 m	Interceptação de curso d'água permanente. Ponte sobre o Rio Jundiá. Mata de galeria alterada. Vegetação de ecótono entre Caatinga Arbórea e Floresta Estacional em bom estado de conservação.

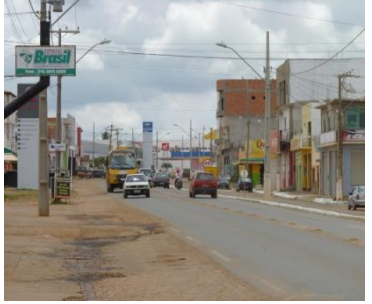
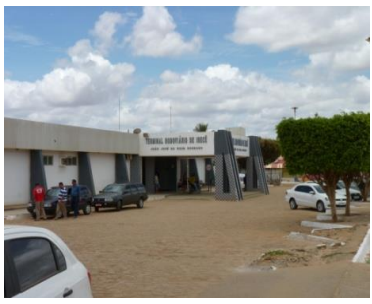
Município de Irecê– BA Perímetro Urbano Coordenadas UTM Fuso 23 E 844.089 m N 8.748.623 m	Afetação de instituições vulneráveis ao incremento do ruído. Escola Municipal Duque de Caxias localizado na margem esquerda da rodovia.  Travessia urbana de Irecê/BA.

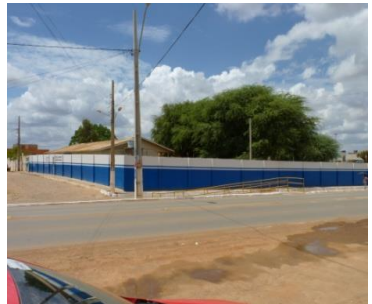
Município de Irecê– BA Perímetro Urbano Coordenadas UTM Fuso 23 E 843.921 m N 8.748.374 m	Afetação de instituições vulneráveis ao incremento do ruído. Clínica Clifemina.  Travessia urbana de Irecê/BA.

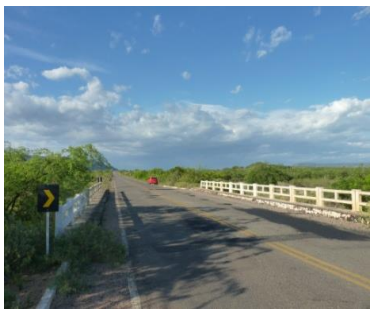
Local (breve referência com município, coordenadas geográficas)	Observações (Descrição breve dos principais impactos potenciais observados durante a visita de campo)	Fotografias (visualização com imagens digitais)
Município de Glória Zona Rural Coordenadas UTM Fuso: 24 E 573.946 m N 8.984.485 m	Ponte sobre córrego intermitente; na época da vistoria de campo não havia água. Vegetação ciliar alterada. Detalhe de erosão no aterro, e presença de sulcos no pavimento na junção do aterro e ponte.

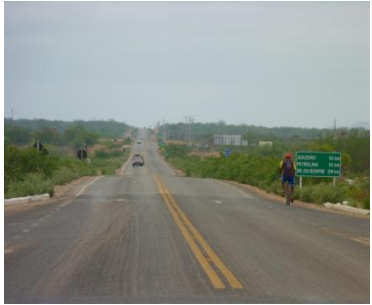
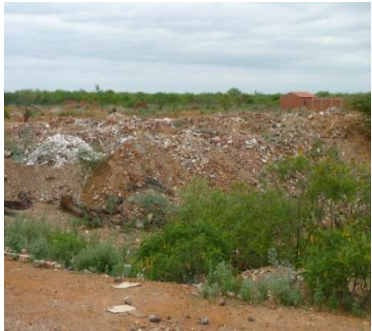
Município de Curaçá – BA Perímetro Urbano Coordenadas UTM Fuso 24 E 401.324 m N 9.003.366 m	Trevo de Curaçá-BA - Saída Juazeiro. Margem direita: acesso ao centro urbano; margem esquerda: caixa de empréstimo não recuperada.
