**AVALIAÇÃO DE IMPACTO SOCIOAMBIENTAL - AISA**  
**PROGRAMA DE RECUPERAÇÃO E MANUTENÇÃO DE RODOVIAS**  
**PREMAR II**

**TOMO II**  
**CENTRO E LITORAL**

**FICHAS DE AVALIAÇÃO DE IMPACTOS**  
**SOCIOAMBIENTAIS DE SUBPROJETO**

**MARÇO - 2015**

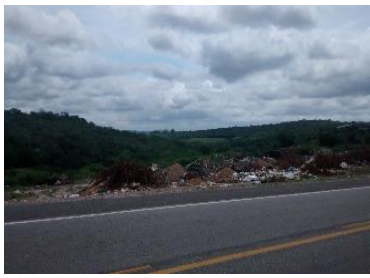
Município de Araçatu – BA Coordenadas UTM: Fuso 24L E 0234543 N 8401282	Depósito irregular de lixo na faixa de domínio às margens da rodovia em Araçatu

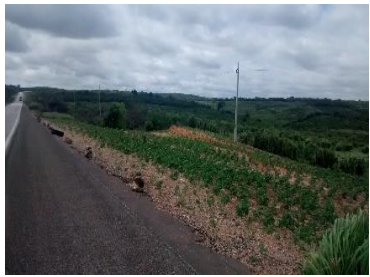
Município de Araçatu – BA Coordenadas UTM: Fuso 24L E 0235885 N 8399675	Ocupação irregular da faixa de domínio com plantio de feijão. Área aproximada de 100 m <sup>2</sup> .

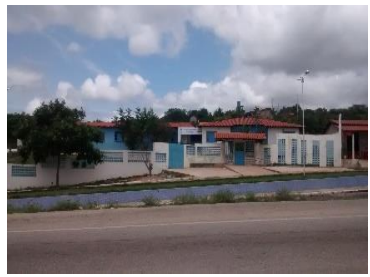
Município de Caraíbas – BA Coordenadas UTM: Fuso 24L  E 257.992 m N 8.384.925 m	Afetação de instituições vulneráveis ao incremento do ruído: CENTRO EDUCACIONAL SILVEIRO DIAS às margens da rodovia

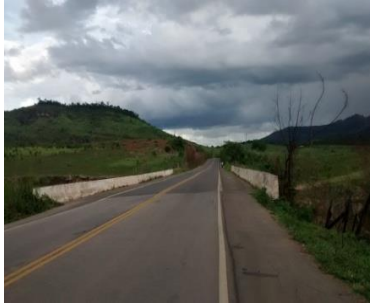
Itambé 24L 0326369 8312585	Interceptação de curso d'água Ponte e saída cidade de Itambé (final do trecho)

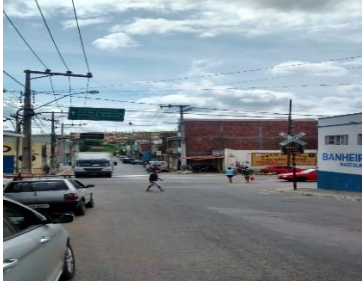
Município de Dom Basílio – BA Coordenadas UTM: Fuso 24 E 212531 m N 8428194 m	Travessia urbana de Dom Basílio, final do trecho. Travessia Férrea.

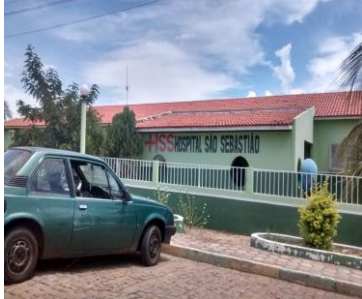
Município de Caturama – BA Coordenadas UTM: Fuso 23 E 0192052m N 8488264m	Afetação de instituições vulneráveis ao incremento do ruído hospital São Sebastião

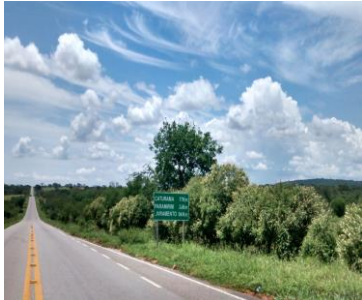
Município de Caturama – BA Coordenadas UTM: Fuso 23 E 0192052m N 8488264m	Final do trecho em área rural.

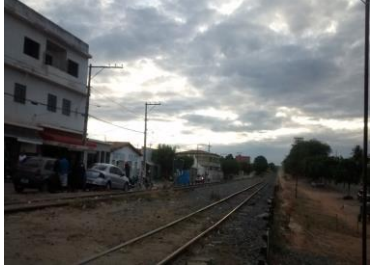
Local (breve referência com município, coordenadas geográficas)	Observações (Descrição breve dos principais impactos potenciais observados durante a visita de campo)	Fotografias (visualização com imagens digitais)
Município de Tanhaçu – BA Coordenadas UTM Fuso 24 E 257358 m N 8448909 m	Ferrovia interceptando a rodovia.

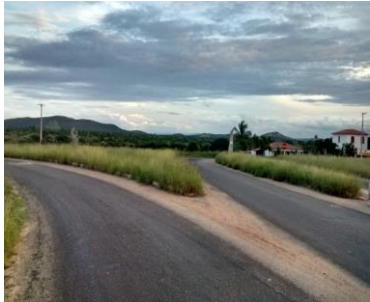
Município de Tanhaçu – BA Coordenadas UTM Fuso 24 E 263837 m N 8442327 m	Ponto Final

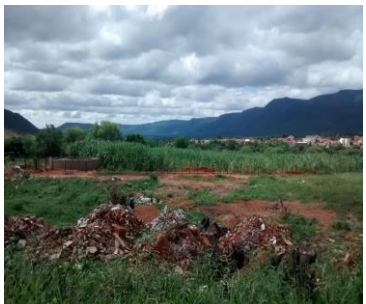
Município de Rio de Contas – BA Coordenadas UTM Fuso 24 E 207932 m N 8495549 m	PONTE	 
Município de Rio de Contas – BA Coordenadas UTM Fuso 24 E 209020 m N 8495832 m	Entulho situado às margens da rodovia.

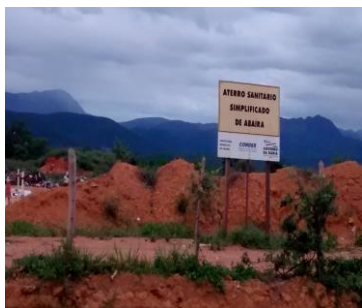
Município de Abaíra – BA Coordenadas UTM Fuso 24 E 209090 m N 8531772 m	Aterro Sanitário Simplificado de Abaíra situado às margens da rodovia.

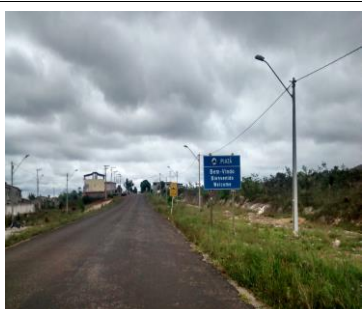
Município de Piatã – BA Coordenadas UTM Fuso 24 E 299292 m N 8543284 m	Aglomerado urbano interceptado pela rodovia e vulnerável ao incremento de ruído.

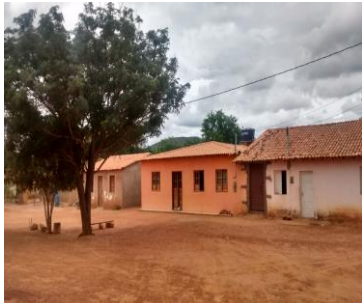
Município de Boninal – BA Coordenadas UTM Fuso 24 E 183127 m N 8615789 m	Povoado Duas Barras – região interceptada pela rodovia e vulnerável ao incremento de ruído.

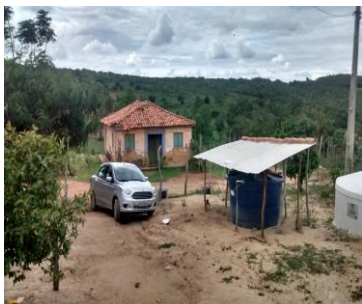
Município de Seabra – BA Coordenadas UTM Fuso 24 E 184209 m N 8610482 m	Comunidade Quilombola Baixão Velho situada na AID.	 
Município de Seabra – BA Coordenadas UTM Fuso 24 E 186402 m N 8612162 m	Comunidade Quilombola Agreste situada na AID.

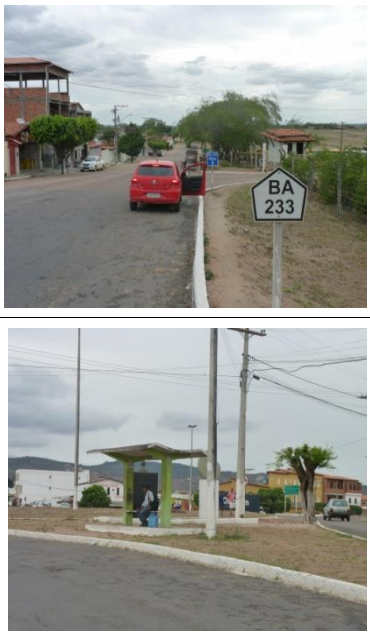
Local (breve referência com município, coordenadas geográficas)	Observações (Descrição breve dos principais impactos potenciais observados durante a visita de campo)	Fotografias (visualização com imagens digitais)
Município de Ipirá- BA Perímetro Urbano Coordenadas UTM Fuso 24 E 418.936 m N 8.655.459 m	Início do Trecho, travessia do perímetro urbano de Ipirá/BA, entroncamento com a BA-052. Segmento de rodovia entre Ipirá/BA e o entroncamento com a BR-242 (Itaberaba/BA) com pista em bom estado de tráfego com necessidade de manutenção em pontos específicos. O segmento entre o Itaberaba/BA e Iaçú/BA encontra-se em péssimo estado de conservação, com necessidade de recuperação do pavimento e da sinalização horizontal e vertical da pista.

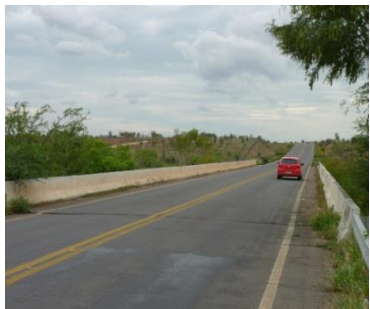
Município de Ipirá- BA Zona Rural Coordenadas UTM Fuso 24 E 408.518 m N 8.643.275 m	Interceptação de curso d'água permanente Ponte sobre o rio do Peixe. Mata ciliar inexistente e vegetação do entorno formada por pastagens e caatinga arbustiva em regeneração.

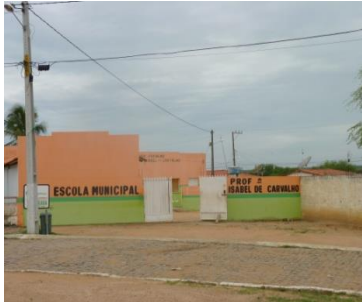
Município de Itaberaba- BA Pov. Santa Quitéria Coordenadas UTM Fuso 24 E 386.995 m N 8.633.575 m	Travessia do povoado de Santa Quitéria – Itaberaba/BA. O Povoado margeia cerca de 2 km da rodovia. Trecho com pavimento em paralelepípedo. Nesse ponto, presente a escola Municipal Prof. Isabel de Carvalho.  Afetação de instituições vulneráveis ao incremento do ruído.

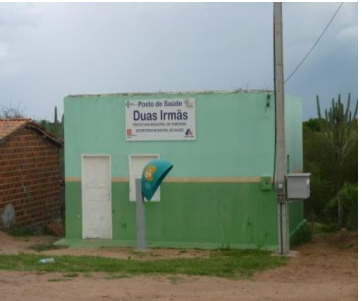
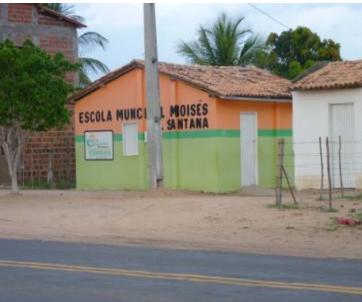
Município de Itaberaba– BA Zona Rural Coordenadas UTM Fuso 24 E 364,089 m N 8.598.922 m	Travessia urbana na Vila Duas Irmãs – Itaberaba/BA. Afetação de instituições vulneráveis ao incremento do ruído: Escola Municipal Moisés R. Santana, margem esquerda da rodovia e Posto de Saúde.

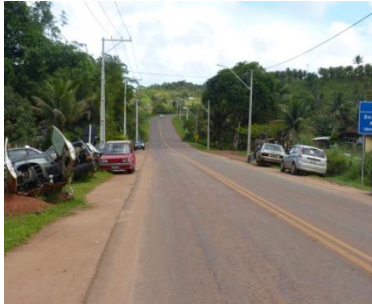
Município de Una – BA, Coordenadas UTM: Fuso 24 E 492.734 m N 8.308.337m	Faixa de domínio ocupada por ferro velho e oficina, área peri-urbana de Una. Risco de acidente.

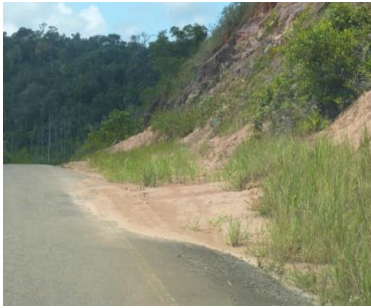
Município de Una – BA, Coordenadas UTM: Fuso 24 E 494.384 m N 8.313.525 m	Passivo Ambiental Extenso talude de corte com erosão, material carreado ocupando a pista. Ao fundo remanescente de Mata Atlântica. Risco de acidente

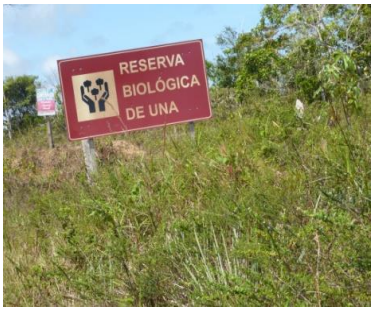
Município de Una – BA, Coordenadas UTM: Fuso 24 E 496.370 m N 8.318.476 m	Reserva Biológica de Una

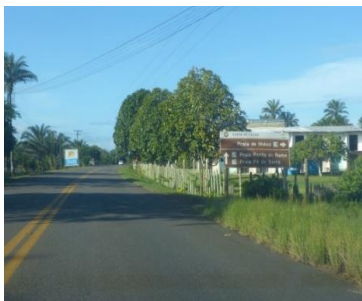
Município de Ilhéus – BA, Coordenadas UTM: Fuso 24 E 494.862m N 8.390.171m	Travessia da Localidade de Praias Ilhéus-Itacaré. Risco de acidente. Área turística, local de acesso a praias da Costa do Cacau

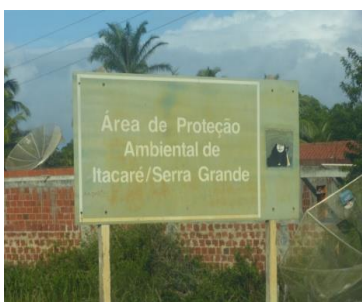
Município de Uruçuca – BA, Coordenadas UTM: Fuso 24 E 495.559m N 8.396.769m	APA Itacaré /Serra Grande Localidade de Vila do Sargi

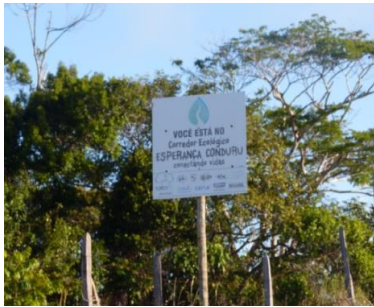
Local (breve referência com município, coordenadas geográficas)	Observações (Descrição breve dos principais impactos potenciais observados durante a visita de campo)	Fotografias (visualização com imagens digitais)
Município de Uruçuca – BA, Coordenadas UTM: Fuso 24 E 495.680 m N 8.400.733 m	Placo sinalizando a área do corredor Ecológico Esperança Conduru

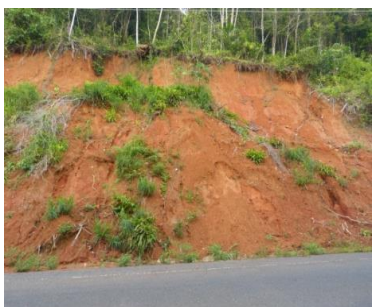
Município de Itacaré – BA, Coordenadas UTM: Fuso 24 E 498.464 m N 8.411.474 m	Passivo Ambiental Escorregamento de talude, material invadindo a pista. Risco de acidente

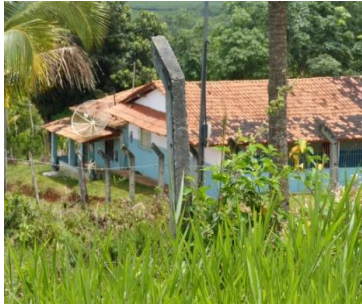
Local (breve referência com município, coordenadas geográficas)	Observações (Descrição breve dos principais impactos potenciais observados durante a visita de campo)	Fotografias (visualização com imagens digitais)
Município de Camamu – BA, Coordenadas UTM: Fuso 24 E 489.074m N 8.451.401m	Escola na localidade de Garcia Afetação de instituições vulneráveis ao incremento do ruído. Risco de acidente

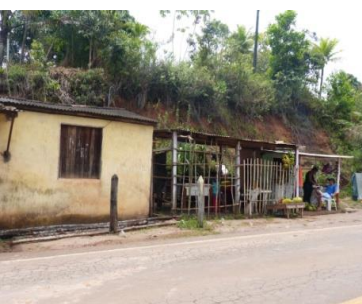
Município de Camamu – BA, Coordenadas UTM: Fuso 24 E 486.499 m N 8.461.275 m	Ocupação da Faixa de Domínio por residências e comércio. ! construção em alvenaria e barraca de madeira para venda de frutas.

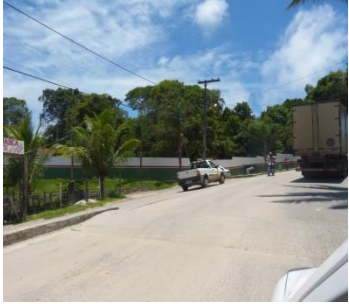
Local (breve referência com município, coordenadas geográficas)	Observações (Descrição breve dos principais impactos potenciais observados durante a visita de campo)	Fotografias (visualização com imagens digitais)
Município de Porto Seguro/BA Coordenadas UTM: Fuso 24 E 488.355m N 8.165.193m	Escola e fim do Trecho  Afeta instituições vulneráveis ao incremento do ruído.

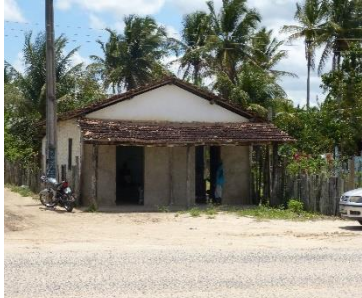
Afetação de instituições vulneráveis ao incremento do ruído. Posto de Saúde, localidade Pedra D'Água 2/Alcobaça.

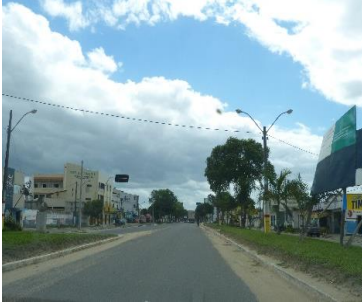
Município de Teixeira de Freitas – BA, Coordenadas UTM: Fuso 24 E 424.640 m N 8.062.036 m	Travessia Urbana de Teixeira de Freitas/BA. Risco de acidente.

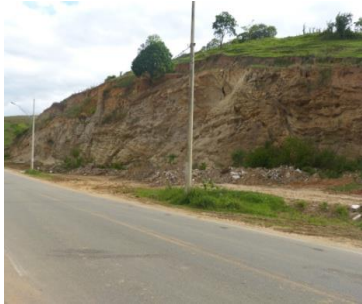
Município de Medeiros Neto – BA, Coordenadas UTM: Fuso 24 E 369.546 m N 8.078.625 m	Local de descarte de entulho e erosão no talude, na área peri-urbana de Medeiros Neto.
