**AVALIAÇÃO DE IMPACTO SOCIOAMBIENTAL - AISA**  
**PROGRAMA DE RECUPERAÇÃO E MANUTENÇÃO DE RODOVIAS**  
**PREMAR II**

**FICHAS DE AVALIAÇÃO DE IMPACTOS**  
**SOCIOAMBIENTAIS DE SUBPROJETO**

**MARÇO - 2015**

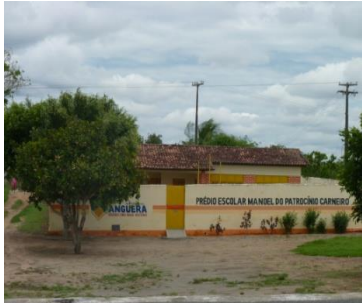
Local (breve referência com município, coordenadas geográficas)	Observações (Descrição breve dos principais impactos potenciais observados durante a visita de campo)	Fotografias (visualização com imagens digitais)
Município de Anguera – BA, Zona Rural Coordenadas UTM: Fuso 24 E 485.464 m N 8.650.194 m	Afetação de instituições vulneráveis ao incremento do ruído. E. M. Manoel Patrocínio Carneiro, margem esquerda da rodovia.

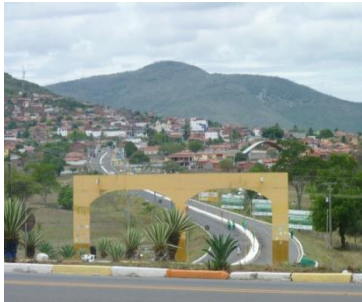
Município de Anguera – BA, Perímetro Urbano Coordenadas UTM: Fuso 24 E 475.322 m N 8.655.143 m	Travessia de perímetro urbano. Trevo de acesso a Anguera/BA. No mesmo ponto na margem direita da rodovia está instalada uma parada de ônibus. Risco de acidente

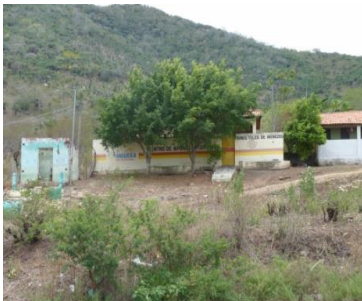
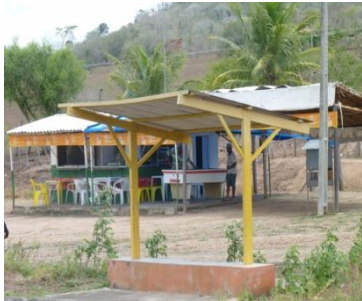
Município de Anguera – BA, Zona Rural Coordenadas UTM: Fuso 24 E 473.194 m N 8.655.103 m	Afetação de instituições vulneráveis ao incremento do ruído. E. M. Firme Teles de Menezes, margem esquerda da rodovia.  No mesmo ponto também é instalado parada de ônibus sinalizada e estabelecimento comercial (bar)

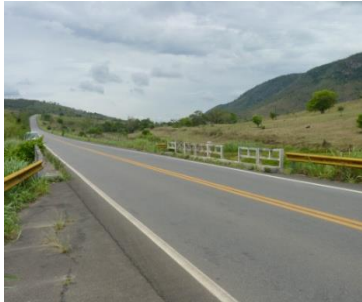
Município de Serra Preta– BA, Zona Rural Coordenadas UTM: Fuso 24 E 470.075 m N 8.654.146 m	Interceptação de curso hídrico intermitente. Ponte sobre Ribeirão do Cavaco. Mata ciliar inexistente. Vegetação do entorno constituída pastagem Risco de contaminação do curso d'água.

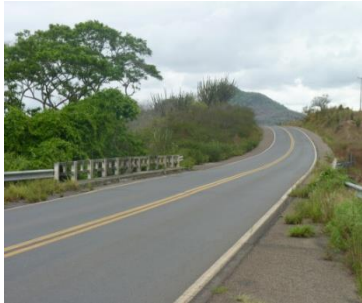
Local (breve referência com município, coordenadas geográficas)	Observações (Descrição breve dos principais impactos potenciais observados durante a visita de campo)	Fotografias (visualização com imagens digitais)
Município de Ipirá – BA, Zona Rural Coordenadas UTM: Fuso 24 E 447.300 m N 8.652.798 m	Interceptação de curso d'água Ponte sobre Córrego intermitente Mata ciliar alterada; Vegetação do entorno constituída por pastagem,

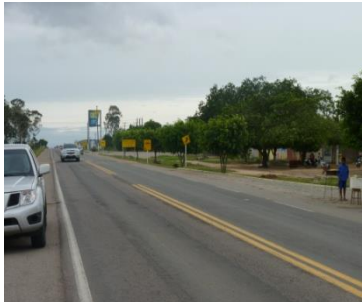
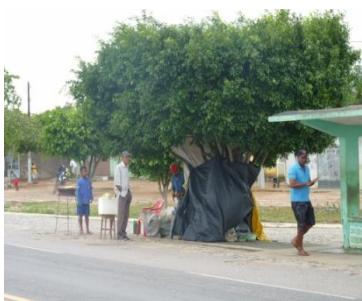
Município de Ipirá – BA, Zona Rural Coordenadas UTM: Fuso 24 E 424.903 m N 8.651.484 m	Travessia de comunidade lindeira Pau Ferro – Ipirá/BA, margem direita da rodovia. Área comercial (bar, restaurante,) e residencial.  Detalhe da parada de ônibus sinalizada e ocupação da faixa de domínio da rodovia com ambulante. Uma tenda de lona para venda de frutas e lanches (ocupação temporária).

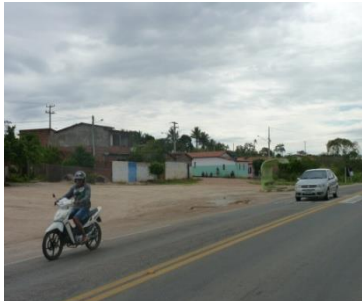
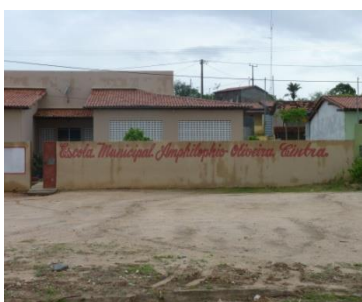
Município de Ipirá – BA, Zona Rural Coordenadas UTM: Fuso 24 E 423.025 m N 8.652.890 m	Travessia de comunidade lindeira Comunidade Santa Rita – Ipirá/BA, margem direita da rodovia ocupada por residências. Na mesma margem está instalada parada de ônibus a Escola Mun. Anphilóphio Oliveira Cintra. Afetação de instituições vulneráveis ao incremento do ruído

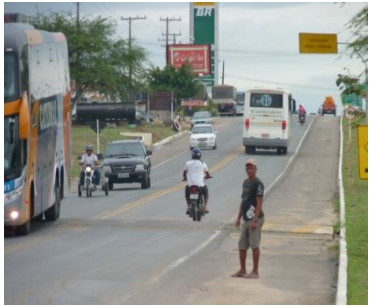
<b>Local</b> (breve referência com município, coordenadas geográficas)	<b>Observações</b> (Descrição breve dos principais impactos potenciais observados durante a visita de campo)	<b>Fotografias</b> (visualização com imagens digitais)
Município de Ipirá – BA, Zona Rural Coordenadas UTM: Fuso 24 E 419.608 m N 8.655.091 m	Travessia urbana de Ipirá/Ba, final do trecho. Alteração da acessibilidade (residências e comercio)

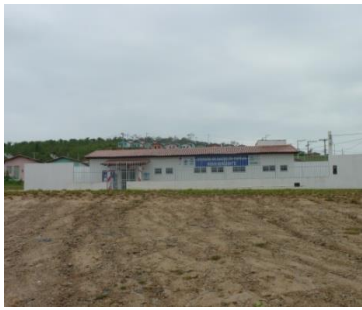
<b>Local (breve referência com município, coordenadas geográficas)</b>	<b>Observações (Descrição breve dos principais impactos potenciais observados durante a visita de campo)</b>	<b>Fotografias (visualização com imagens digitais)</b>
Município de Baixa Grande – BA, Perímetro Urbano Coordenadas UTM: Fuso 24 E 370.619 m N 8.677.755 m	Interceptação de perímetro urbano de Baixa Grande/BA. Final do trecho – acesso ao centro urbano do município (margem direita); Unidade de Saúde da Família (margem esquerda). Incremento ao ruído;

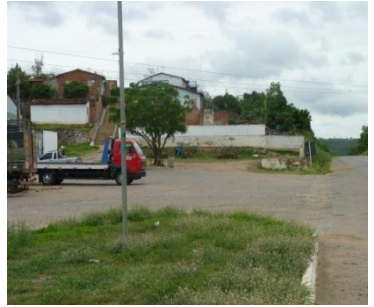
Município de Novo Mundo – BA, Perímetro urbano Coordenadas UTM: Fuso 24 E 341,265 m N 8.686.001 m	Travessia de urbana, bairro Vila ACM – Mundo Novo/BA. Área residencial nas duas margens da rodovia.

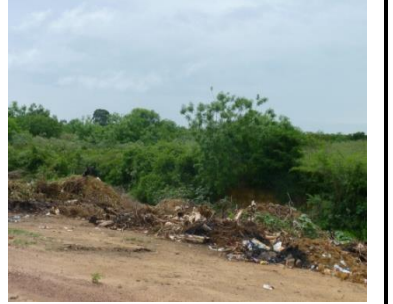
Município de Piritiba – BA, Porto Feliz Coordenadas UTM: Fuso 24 E 312.403 m N 8.700.416 m	Descarte de Resíduos Sólidos (entulho) gerados pelas obras em área urbana e lixo na faixa de domínio da rodovia (margem direita).

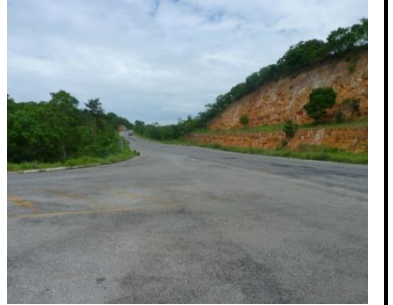
Município de Piritiba – BA, Zona Rural Coordenadas UTM: Fuso 24 E 309.753 m N 8.702.558 m	Final do Trecho, trevo de acesso a Tapiramutá-BA.

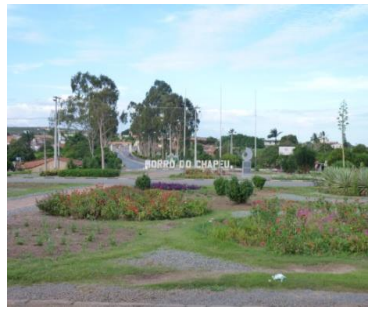
Município de Morro do Chapéu – BA, Perímetro urbano Coordenadas UTM: Fuso 24 E 268.434 m N 8.719.951 m	Morro do Chapéu/BA. Região pertencente à Zona Turística da Chapada Diamantina. Trevo do cruzamento com a BA-144 . Lado direito: acesso ao centro urbano de Morro do Chapéu e acesso a Várzea Nova/BA e Jacobina/BA). Lado esquerdo: Acesso Bonito/BA e Utinga/BA. No mesmo trevo existe um prédio hospitalar desativado.

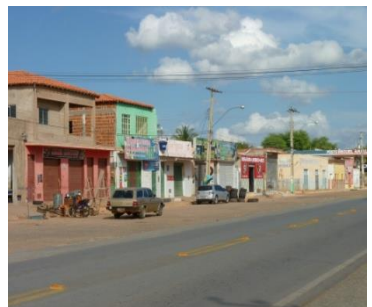
Município de América Dourada – BA, Dist. Nova América Coordenadas UTM: Fuso 24 E 238.826 m N 8.732.741 m	Travessia urbana de Nova América – América Dourada/BA. Trecho de rodovia intercepta área urbana com residências e comércio. Detalhe do lado direito da rodovia, com praça e Igreja Católica.

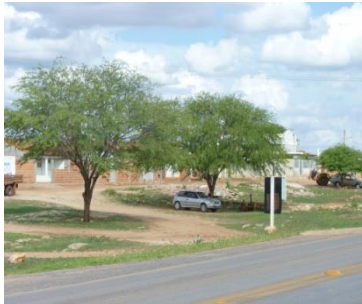
Local (breve referência com município, coordenadas geográficas)	Observações (Descrição breve dos principais impactos potenciais observados durante a visita de campo)	Fotografias (visualização com imagens digitais)
Município de América Dourada – BA, Perímetro Urbano Coordenadas UTM: Fuso 24 E 238.206 m N 8.733.064 m	Afetação de instituições vulneráveis ao incremento do ruído. E. M. Agenor Marques das Neves.	 
Município de América Dourada – BA, Lagoa dos Borges Coordenadas UTM: Fuso 24 E 226,313, m N 8.737.540 m	Travessia urbana de Lagoa dos Borges – América Dourada/BA. Afetação de instituições vulneráveis ao incremento do ruído Detalhe do posto de saúde na margem direita.

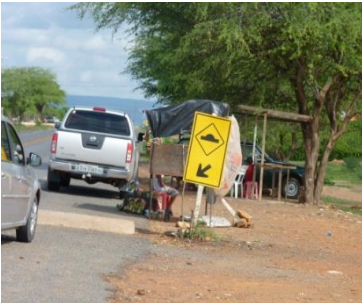
Município de América Dourada – BA, Lagoa dos Borges Coordenadas UTM: Fuso 24 E 225.952, m N 8.737.712 m	Travessia urbana do Distrito de Lagoa dos Borges – América Dourada/BA. Ocupação de faixa de domínio da rodovia por três bancas de lona para venda de frutas na estação, no momento do registro eram comercializadas fruta do conde e melancia.

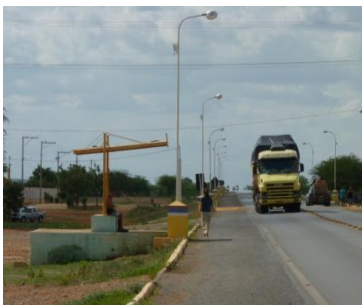
Município de América Dourada – BA, Ipanema Coordenadas UTM: Fuso 24 E 220.199 m N 8.740.515 m	Travessia urbana do Distrito de Ipanema – América Dourada/BA. Na extensão da interceptação estão instaladas duas paradas de ônibus sinalizadas, além de residências, comércio, Igreja e escola. Não foi observado ocupação da faixa de domínio.

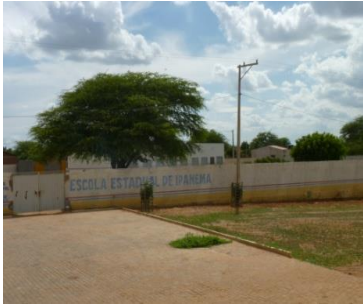
Local (breve referência com município, coordenadas geográficas)	Observações (Descrição breve dos principais impactos potenciais observados durante a visita de campo)	Fotografias (visualização com imagens digitais)
Município de América Dourada – BA, Ipanema Coordenadas UTM: Fuso 24 E 219.567m N 8.740.816m	Travessia urbana do Distrito de Ipanema – América Dourada/BA. Afetação de instituições vulneráveis ao incremento do ruído. Escola Estadual de Ipanema localizado na margem esquerda da rodovia.

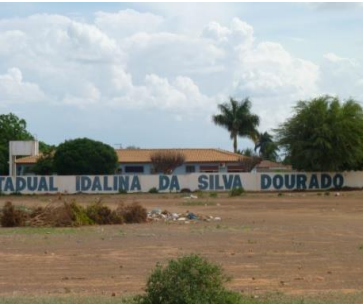
Município de João Dourado – BA, Perímetro Urbano Coordenadas UTM: Fuso 24 E 213.340 m N 8.743.788 m	Afetação de instituições vulneráveis ao incremento do ruído. Travessia urbana de João Dourado/BA, Escola Estadual Idalina da Silva Dourado

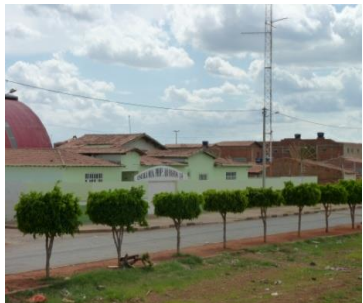
Município de João Dourado – BA, Perímetro Urbano Coordenadas UTM: Fuso 24 E 212.979 m N 8.743.960 m	Afetação de instituições vulneráveis ao incremento do ruído. Travessia urbana de João Dourado/BA, Escola Prof. Isa Bastos.

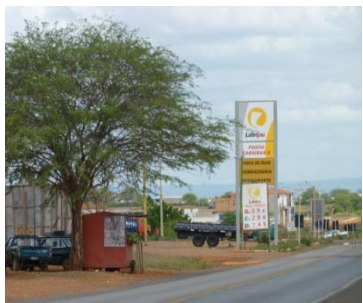
Município de João Dourado – BA, Perímetro Urbano Coordenadas UTM: Fuso 24 E 211.715 m N 8.744.563 m	Travessia urbana de João Dourado/BA, Trevo de acesso centro urbano. Ocupação faixa de domínio por uma banca de venda de frutas e lanchonete construída em metalon.

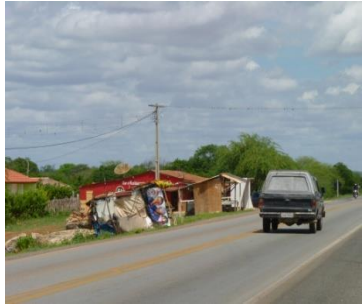
Local (breve referência com município, coordenadas geográficas)	Observações (Descrição breve dos principais impactos potenciais observados durante a visita de campo)	Fotografias (visualização com imagens digitais)
Município de Irecê – BA, Zona Rural Coordenadas UTM: Fuso 24 E 199.835 m N 8.746.072 m	Parada de ônibus sinalizada, comunidade de Achado – Irecê/BA. Detalhe de ocupação de faixa de domínio da rodovia por três barracas de lona e madeira para venda de frutas.

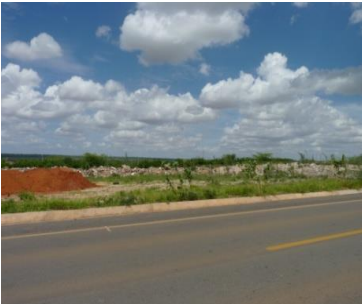
Município de Irecê – BA, Zona Rural Coordenadas UTM: Fuso 24 E 195.298 m N 8.747.020 m	Descarte de entulho em área urbana na faixa de domínio da rodovia (margem direita).

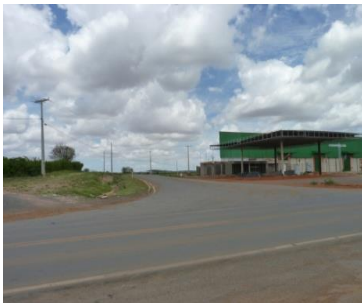
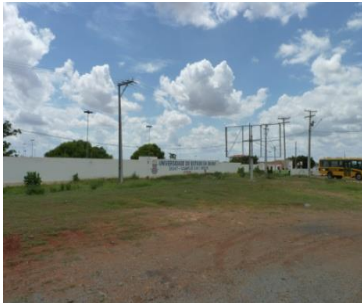
Município de Irecê – BA, Zona Peri-urbano Coordenadas UTM: Fuso 24 E 193.592 m N 8.748.063 m	Travessia urbana de Irecê/BA. Entroncamento BA-800, acesso distrito de Angical, margem direita. Afetação de instituições vulneráveis ao incremento do ruído. No mesmo ponto na margem esquerda encontra-se o Campus da Universidade Estadual da Bahia (UNEB).

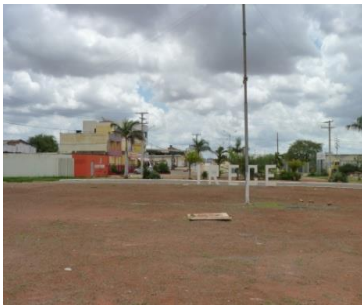
Município de Irecê – BA, Perímetro Urbano Coordenadas UTM: Fuso 24 E 190.950 m N 8.749.685 m	Travessia urbana de Irecê/BA Incremento ao Ruído; Risco de acidente.

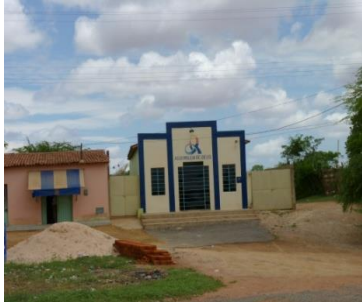
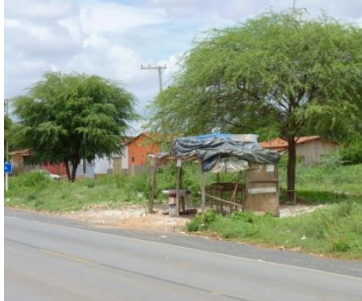
Município de Central – BA, Zona Rural Coordenadas UTM: Fuso 24 E 175,276 m N 8.759.321 m	Travessia urbana do Distrito Nova Vista – Central/BA. Residências em ambas as margens da rodovia, comércio, Igreja e parada de ônibus. Detalhe de ocupação de faixa de domínio da rodovia por uma barraca de lona e madeira para venda de frutas.

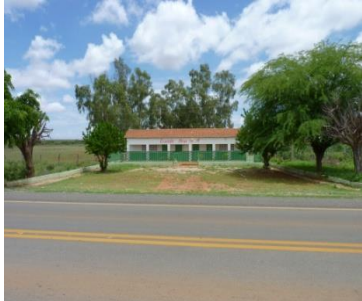
Município de Central – BA, Zona Rural Coordenadas UTM: Fuso 23 E 827.522m N 8.761.204 m	Afetação de instituições vulneráveis ao incremento do ruído. Escola Municipal José. R. de Magalhães. Pov. de Queimadas – Central/BA margem esquerda da rodovia.

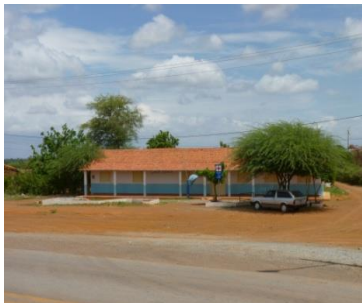
Município de Central – BA, Perímetro Urbano Coordenadas UTM: Fuso 23 E 819773 m N 8.766.163 m	Perímetro urbano de Central/BA. Afetação de instituições vulneráveis ao incremento do ruído. Posto de Saúde, margem direita da rodovia.

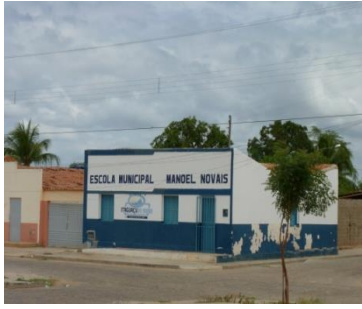
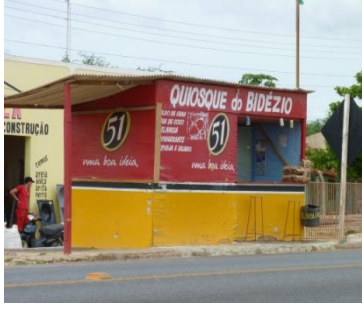
Local (breve referência com município, coordenadas geográficas)	Observações (Descrição breve dos principais impactos potenciais observados durante a visita de campo)	Fotografias (visualização com imagens digitais)
<p>Município de Itaguaçu da Bahia – BA, Zona Rural Coordenadas UTM: Fuso 23 E 790.874m N 8.784.198m</p>	<p>Povoado de Rio Verde I – Itaguaçu da Bahia/BA. Afetação de instituições vulneráveis ao incremento do ruído. Escola Municipal Manoel Novais, margem direita.</p> <p>No mesmo ponto, detalhe da ocupação da faixa de domínio por lanchonete. Em entrevista a equipe de campo o proprietário declarou que possui autorização de construção e funcionamento tanto da prefeitura municipal quanto do Derba.</p>

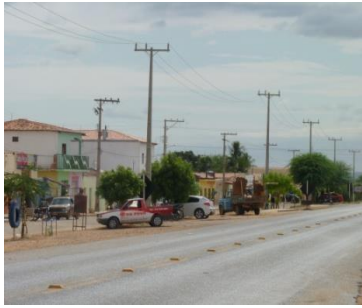
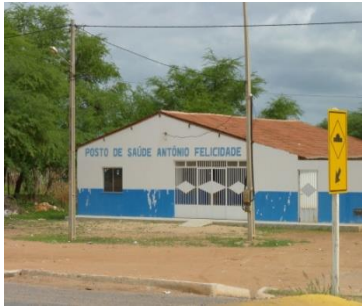
<p>Município de Itaguaçu da Bahia – BA, Zona Rural Coordenadas UTM: Fuso 23 E 788.875 m N 8.785.115 m</p>	<p>Povoado de Verde I – Itaguaçu da Bahia/BA. Vista do trevo de acesso ao centro urbano de Itaguaçu (margem esquerda). No mesmo ponto de observação, posto de saúde municipal. Afetação de instituições vulneráveis ao incremento do ruído.</p>

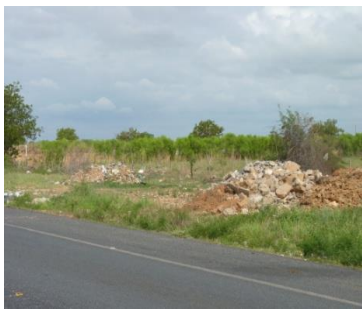
<p>Município de Itaguaçu da Bahia – BA, Zona Rural Coordenadas UTM: Fuso 23 E 790.420 m N 8.784.407 m</p>	<p>Povoado de Rio Verde I – Itaguaçu da Bahia. Depósito irregular de entulho, depositado na faixa de domínio da rodovia, em sua margem esquerda.</p>

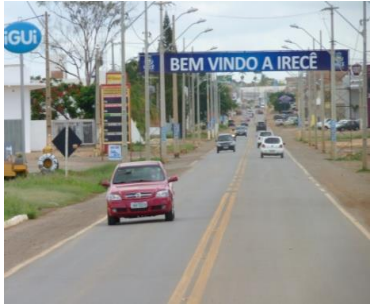
Local (breve referência com município, coordenadas geográficas)	Observações (Descrição breve dos principais impactos potenciais observados durante a visita de campo)	Fotografias (visualização com imagens digitais)
Município de Irecê– BA Perímetro Urbano Coordenadas UTM Fuso 23 E 844.939 m N 8.749.975 m	Início do Trecho, interceptação do perímetro urbano de Irecê/BA. O trecho da rodovia esta totalmente inserida na zona urbana, interceptando área comercial, sem ocupação da faixa de domínio da rodovia.

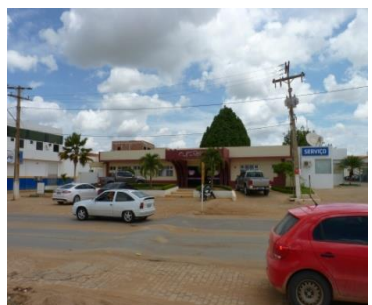
Município de Irecê– BA Perímetro Urbano Coordenadas UTM Fuso 23 E 843.921 m N 8.748.374 m	Afetação de instituições vulneráveis ao incremento do ruído. Clínica Clifemina.  Travessia urbana de Irecê/BA.

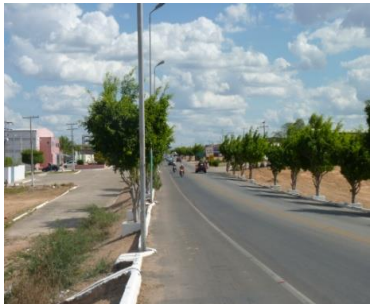
Local (breve referência com município, coordenadas geográficas)	Observações (Descrição breve dos principais impactos potenciais observados durante a visita de campo)	Fotografias (visualização com imagens digitais)
Município de Paulo Afonso – BA, Área Urbana, Coordenadas UTM: Fuso 24 E 585,102 m N 8.956.566 m	Trecho totalmente inserido no perímetro urbano de Paulo Afonso/BA.

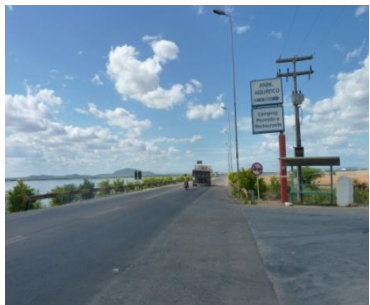
Município de Paulo Afonso – BA, Área Urbana, Coordenadas UTM: Fuso 24 E 584.922 m N 8.957.032 m	Travessia de corpo hídrico permanente (lago UHE de Paulo Afonso). Detalhe da Parada de ônibus coletivo urbano, sinalizada com placa.

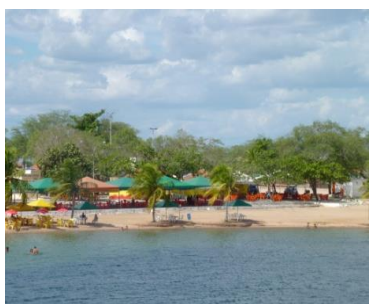
Município de Paulo Afonso – BA, Área Urbana, Coordenadas UTM: Fuso 24 E 584.027 m N 8.959.366 m	Travessia Urbana de Paulo Afonso/BA. Balneário / Praia pública a margem direita da rodovia.

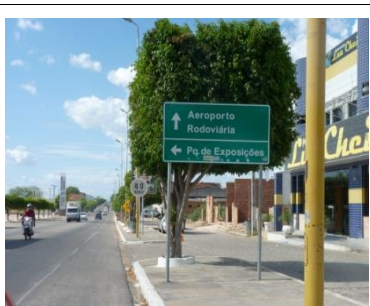
Município de Paulo Afonso – BA, Área Urbana, Coordenadas UTM: Fuso 24 E 583.992m N 8.959.460m	Travessia Urbana de Paulo Afonso/BA. Interceptação de área comercial.

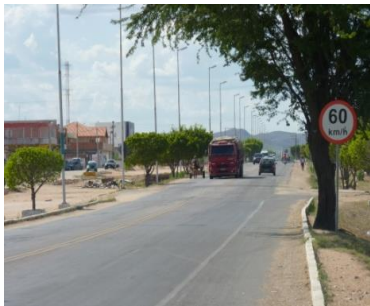
<b>Local</b> <b>(breve referência com</b> <b>município, coordenadas</b> <b>geográficas)</b>	<b>Observações</b> <b>(Descrição breve dos principais</b> <b>impactos potenciais observados</b> <b>durante a visita de campo)</b>	<b>Fotografias</b> <b>(visualização com</b> <b>imagens digitais)</b>
Município de Paulo Afonso – BA, Área Urbana, Coordenadas UTM: Fuso 24 E 583.420 m N 8.960.834 m	Travessia Urbana de Paulo Afonso/BA. Área de ocupação mista (comercial e residencial)

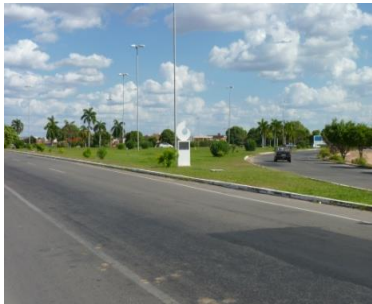
Local (breve referência com município, coordenadas geográficas)	Observações (Descrição breve dos principais impactos potenciais observados durante a visita de campo)	Fotografias (visualização com imagens digitais)
Município de Paulo Afonso Perímetro Urbano Coordenadas UTM Fuso: 24 E 583.420 m N 8.960.835 m	Trecho Urbano de Paulo Afonso Início do Trecho – Saída p/ Glória

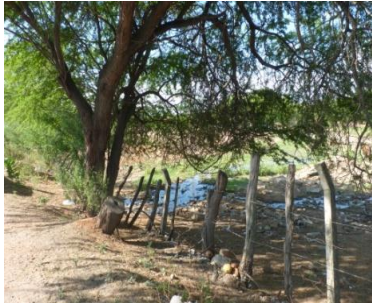
Local (breve referência com município, coordenadas geográficas)	Observações (Descrição breve dos principais impactos potenciais observados durante a visita de campo)	Fotografias (visualização com imagens digitais)
Município de Paulo Afonso Perímetro Urbano Coordenadas UTM Fuso: 24 E 582.229 m N 8.961.550 m	Bueiro em curso d'água, vista da margem esquerda da rodovia, canal poluído com esgoto doméstico; vegetação natural suprimida / alterada;

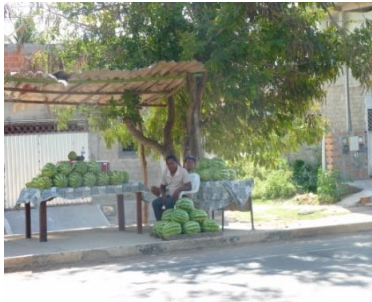
Município de Paulo Afonso Perímetro Urbano Coordenadas UTM Fuso: 24 E 582.229 m N 8.961.550 m	Trecho da rodovia intercepta bairro residencial. Detalhe de margem direita da rodovia de ocupação de faixa de domínio por uma banca de vendedor de frutas (ocupação temporária).

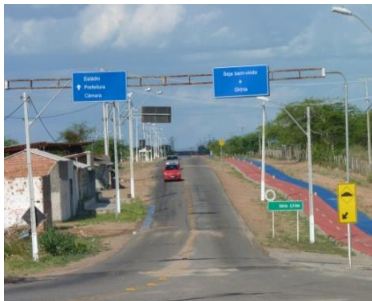
Município de Glória Perímetro Urbano Coordenadas UTM Fuso: 24 E 579.614 m N 8.965.094 m	Trevo de acesso ao centro urbano de Glória / BA. Detalhe de presença de ocupação de faixa de domínio da rodovia por barraca de venda de lanches em alvenaria.

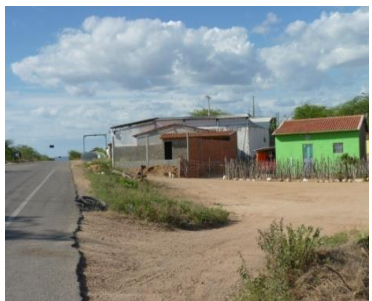
Município de Glória Perímetro Urbano Coordenadas UTM Fuso: 24 E 579,512 m N 8.965.376 m	Registro de ocupação de faixa de domínio da rodovia por bar e residência, construção em alvenaria.

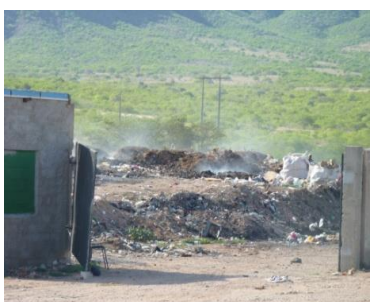
Município de Glória Zona Rural Coordenadas UTM Fuso: 24 E 579.305 m N 8.965.939 m	Depósito de lixo do município de Glória (LD); Área cercada com muro de alvenaria. Prática de queimada, e presença de catadores.

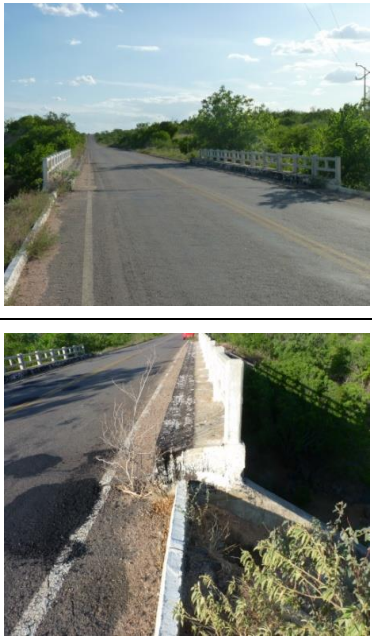
Local (breve referência com município, coordenadas geográficas)	Observações (Descrição breve dos principais impactos potenciais observados durante a visita de campo)	Fotografias (visualização com imagens digitais)
Município de Glória Zona Rural Coordenadas UTM Fuso: 24 E 573.946 m N 8.984.485 m	Ponte sobre córrego intermitente; na época da vistoria de campo não havia água. Vegetação ciliar alterada. Detalhe de erosão no aterro, e presença de sulcos no pavimento na junção do aterro e ponte.

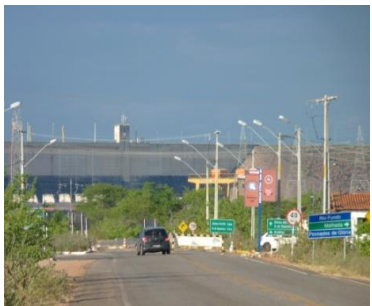
Município de Glória Zona Rural Coordenadas UTM Fuso: 24 E 574.962m N 8.986.763m	Final do Trecho, entroncamento Barragem de Itaparica. Presença de postos fixos de fiscalização da Polícia Rodoviária Estadual e Agência de Defesa Agropecuária da Bahia (ADAB).

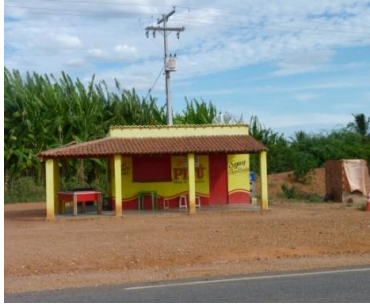
Município de Glória – BA Zona Rural, Coordenadas UTM Fuso 24 E 566.439 m N 8.994.495 m	Ocupação de faixa de domínio com comércio permanente (bar) a margem esquerda da Rodovia, não existe residências no entorno.

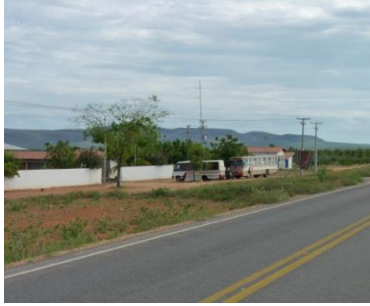
Município de Glória – BA Zona Rural, Coordenadas UTM Fuso 24 E 566.735 m N 8.995.650 m	Afetação de instituições vulneráveis ao incremento do ruído. Escola Municipal Dom Mário Zanetta; Agrovila 3, localizada a margem esquerda da rodovia.

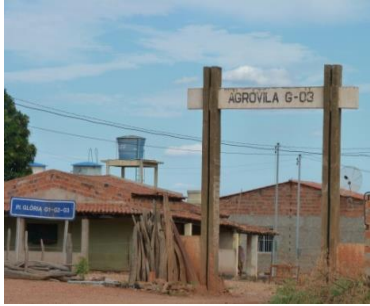
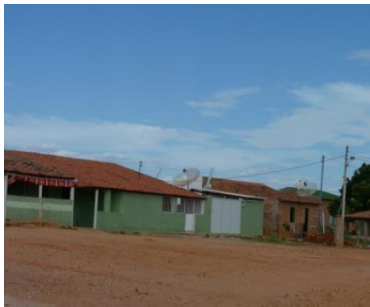
Município de Glória – BA Zona Rural, Coordenadas UTM Fuso 24 E 567.040 m N 8.996.699 m	Comunidade lindeira Agrovila 3. Projeto de Irrigação (Fruticultura Irrigada) da Codevasf. Presença de comércio (ME) da rodovia, fora da faixa de domínio.

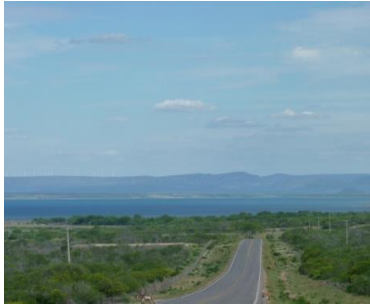
Local (breve referência com município, coordenadas geográficas)	Observações (Descrição breve dos principais impactos potenciais observados durante a visita de campo)	Fotografias (visualização com imagens digitais)
Município de Glória – BA Zona Rural, Coordenadas UTM Fuso 24 E 552.408 m N 9.007.220 m	Vista do Lago de Itaparica, vegetação de Caatinga Arbustiva, ao longo da rodovia.

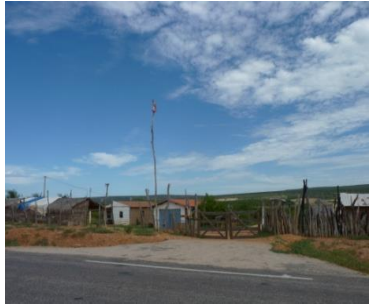
Local (breve referência com município, coordenadas geográficas)	Observações (Descrição breve dos principais impactos potenciais observados durante a visita de campo)	Fotografias (visualização com imagens digitais)
Município de Rodelas – BA Zona Rural, Coordenadas UTM Fuso 24 E 533,815 m N 9.006.436 m	Acampamento do Movimento dos Sem Terra (MST) - Acampamento Eldorado do Semiárido.

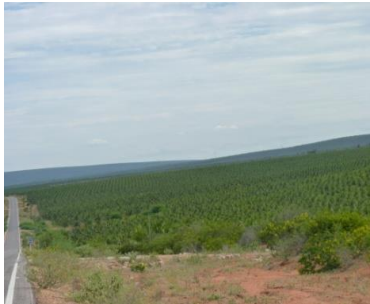
Município de Rodelas – BA Zona Rural, Coordenadas UTM Fuso 24 E 530.495 m N 9.012.126 m	Vista do projeto de fruticultura irrigada da Codevasf (plantio de coco), principal atividade econômica do município de Rodelas/BA. As plantações margeiam os dois lados da rodovia.

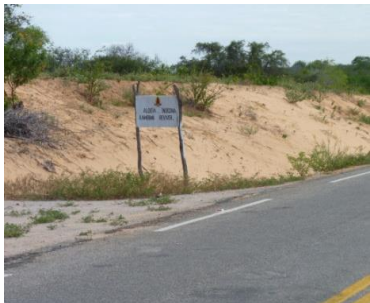
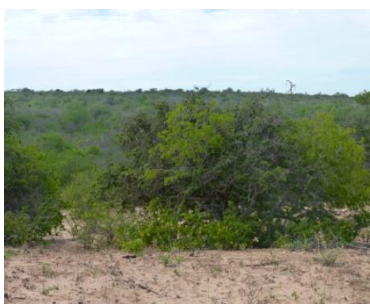
Município de Rodelas – BA Zona Rural, Coordenadas UTM Fuso 24 E 530.714 m N 9.016.752 m	Acesso Aldeia Nova Pankararé - Índios Tuxá (margem esquerda) Terra indígena a cerca de 2,5 km da margem da rodovia. Atualmente tem uma população de aproximadamente 1000 indivíduos, divididas em 214 famílias. Os Tuxá foram o segundo povo indígena reconhecido pelo estado brasileiro na Bahia e o terceiro no nordeste durante o século XX. Margem direita, vegetação de Caatinga Arbórea conservada.

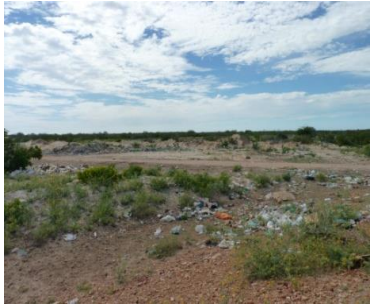
Município de Rodelas – BA Zona Rural, Coordenadas UTM Fuso 24 E 529.220 m N 9.019.792 m	Depósito de lixo e de entulhos do município de Rodelas. Presença de catadores.

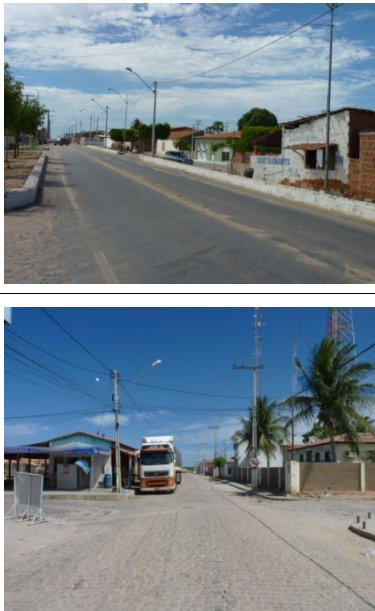
Local (breve referência com município, coordenadas geográficas)	Observações (Descrição breve dos principais impactos potenciais observados durante a visita de campo)	Fotografias (visualização com imagens digitais)
Município de Rodelas – BA Zona Rural, Coordenadas UTM Fuso 24 E 529.220 m N 9.019.792 m	Final do Trecho, perímetro urbano de Rodelas, Bairro residencial e áreas de comércio (posto de combustível, restaurante, bares, lojas de roupas, mercado). Fluxo de carga pesada passando pelo centro da cidade.

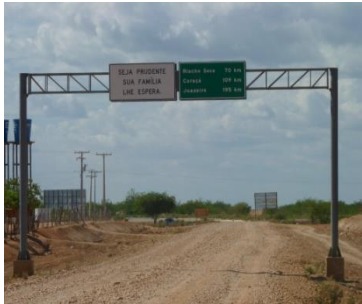
<b>Local</b> <b>(breve referência com</b> <b>município, coordenadas</b> <b>geográficas)</b>	<b>Observações</b> <b>(Descrição breve dos principais</b> <b>impactos potenciais observados</b> <b>durante a visita de campo)</b>	<b>Fotografias</b> <b>(visualização com</b> <b>imagens digitais)</b>
Município de Abaré – BA Zona Rural Coordenadas UTM Fuso 24 E 471.730 m N 9,038.429 m	Final do Trecho – entroncamento BR-116 – Acesso a Ibó-PE.

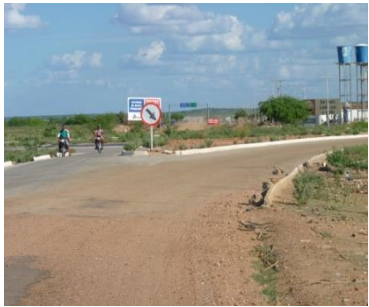
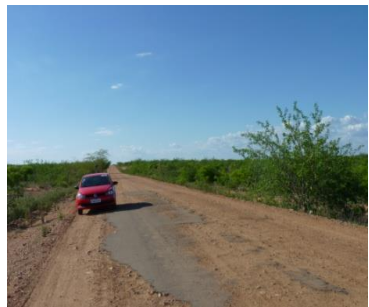
Local (breve referência com município, coordenadas geográficas)	Observações (Descrição breve dos principais impactos potenciais observados durante a visita de campo)	Fotografias (visualização com imagens digitais)
Município de Abaré – BA Zona Rural Coordenadas UTM Fuso 24 E 471.419 m N 9.038.633 m	Início do Trecho, entroncamento BR-116. Trecho de rodovia com pavimento totalmente desgastado.

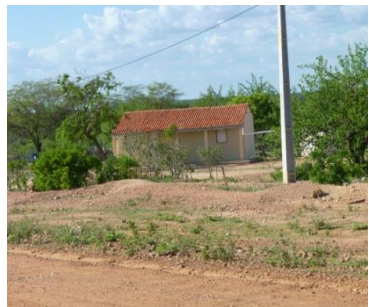
Município de Abaré – BA Zona Rural Coordenadas UTM Fuso 24 E 469.931 m N 9.039.618 m	Comunidade lindeira nas duas margens da rodovia.

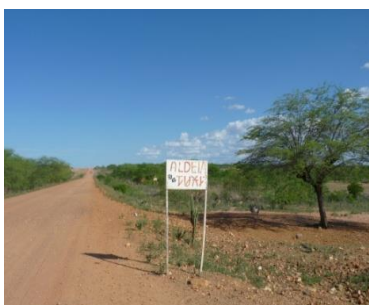
Município de Abaré – BA Zona Rural Coordenadas UTM Fuso 24 E 465.250 m N 9.041.560 m	Início da interceptação da Terra Indígena (TI) Tucumanduba (Aldeia Tuxá). A rodovia intercepta q TI por cerca de 9 quilômetros. Não existem placas indicativas da delimitação da TI.

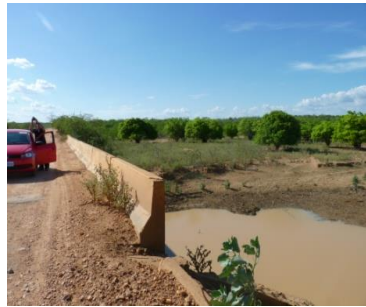
Local (breve referência com município, coordenadas geográficas)	Observações (Descrição breve dos principais impactos potenciais observados durante a visita de campo)	Fotografias (visualização com imagens digitais)
Município de Abaré – BA Zona Rural Coordenadas UTM Fuso 24 E 464.963 m N 9.041.646 m	Ponte sobre Riacho do Icó. Curso d'água intermitente. Mata ciliar inexistente. Vegetação do entorno formada por Caatinga arbustiva em regeneração (capoeira)

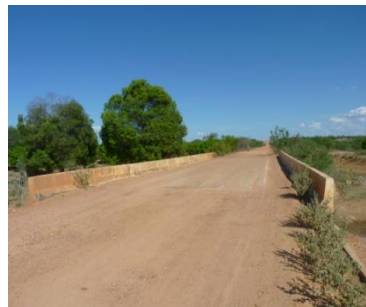
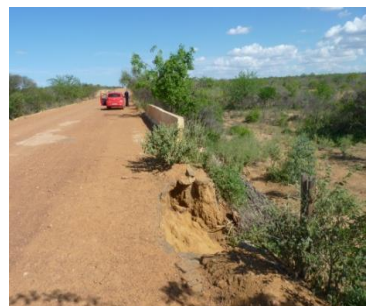
Município de Abaré – BA Zona Rural Coordenadas UTM Fuso 24 E 456.726 m N 9.044.120 m	Ponte sobre córrego intermitente. Mata ciliar inexistente. Vegetação do entorno formada por Caatinga arbustiva em regeneração (capoeira). Detalhe da erosão na cabeceira da ponte.

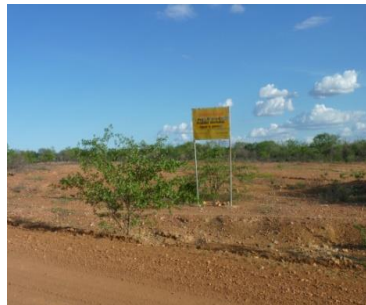
Município de Curaçá– BA Zona Rural Coordenadas UTM Fuso 24 E 445.995 m N 9.046.505 m	Trecho da rodovia margeia Área de Reserva Legal de Propriedade Rural (margem esquerda). Vegetação de Caatinga Arbustiva em bom estado de conservação.

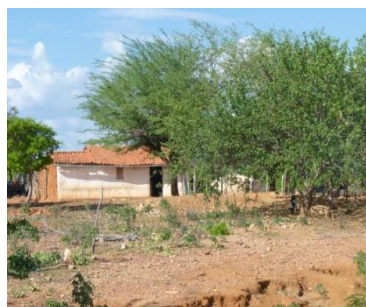
Município de Curaçá– BA Zona Rural Coordenadas UTM Fuso 24 E 439.597 m N 9.041.948 m	Comunidade lindeira à esquerda da rodovia. No mesmo ponto, está sendo implantada uma cisterna do Programa Água para Todos.

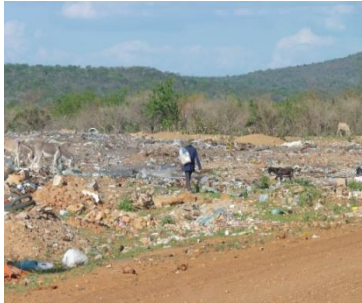
Local (breve referência com município, coordenadas geográficas)	Observações (Descrição breve dos principais impactos potenciais observados durante a visita de campo)	Fotografias (visualização com imagens digitais)
Município de Curaçá– BA Povoado Riacho Seco Coordenadas UTM Fuso 24 E 428.046 m N 9.030.440 m	Deposição de lixo margem direita da rodovia. Presença de animais soltos.

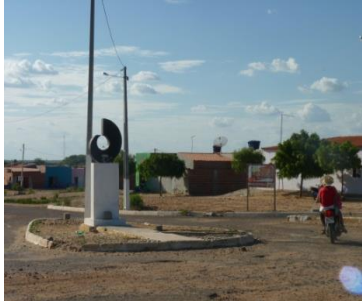
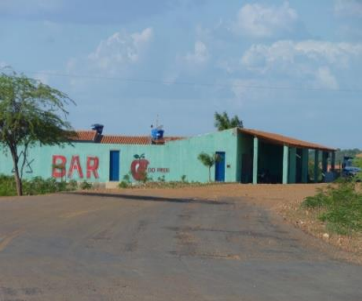
Município de Curaçá– BA Povoado Riacho Seco Coordenadas UTM Fuso 24 E 427.241 m N 9.030.063 m	Perímetro Urbano de Riacho Seco, margem esquerda da rodovia. Detalhe de ocupação de faixa de domínio por comércio permanente (bar). Acesso a cemitério a cerca de 200m da margem direita rodovia.

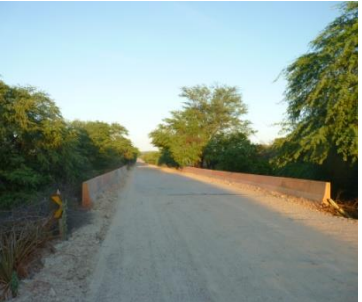
Município de Curaçá– BA Zona Rural Coordenadas UTM Fuso 24 E 402.896 m N 9.007.424 m	Interceptação de curso d'água intermitente. Ponte sobre Rio Morcego.  Aterro com erosão em ambos os lados.  Mata ciliar alterada. Vegetação do entorno composta por Caatinga Arbórea Arbustiva

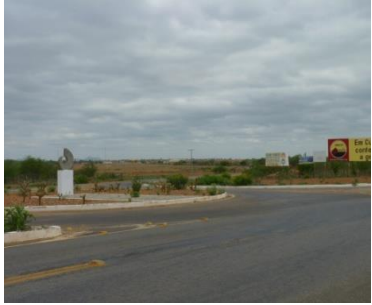
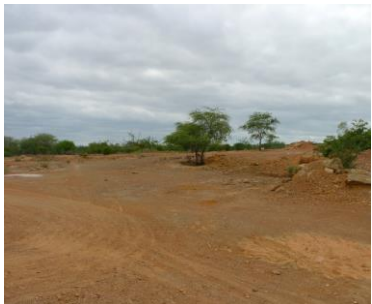
Município de Curaçá – BA Perímetro Urbano Coordenadas UTM Fuso 24 E 401.324 m N 9.003.366 m	Trevo de Curaçá-BA - Saída Juazeiro. Margem direita: acesso ao centro urbano; margem esquerda: caixa de empréstimo não recuperada.

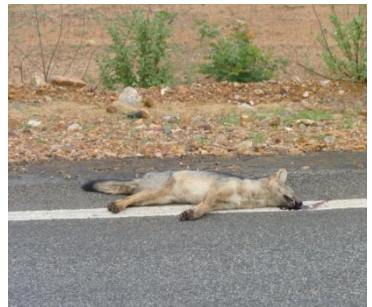
Município de Juazeiro – BA Zona Rural Coordenadas UTM Fuso 24 E 393.340 m N 8.989.932 m	Registro de animal silvestre atropelado (Cachorro do Mato). Trecho interceptando vegetação de Caatinga Arbórea em bom estado de conservação.

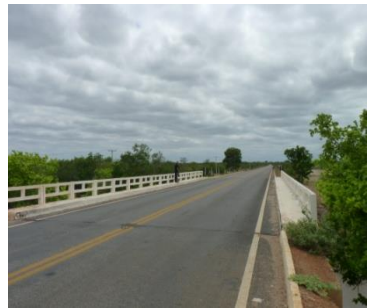
Município de Juazeiro – BA Zona Rural Coordenadas UTM Fuso 24 E 392.374 m N 8.990.191 m	Interceptação de curso hídrico intermitente. Ponte sobre Riacho da Madeira. Sobre a ponte, os moradores construíram uma pequena represa. Mata ciliar alterada. Vegetação do entorno constituída por Caatinga Arbórea e Arbustiva em bom estado de conservação.

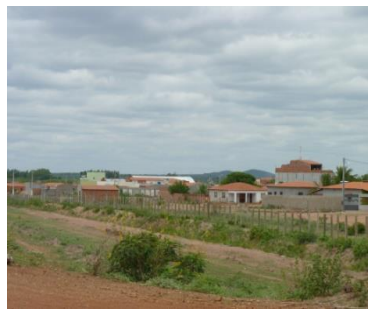
Município de Juazeiro – BA Zona Rural Coordenadas UTM Fuso 24 E 387.174 m N 8.988.792 m	Comunidade lindeira Agrovila Santo Antônio. Projeto de Fruticultura Irrigada da Codevasf (margem direita)

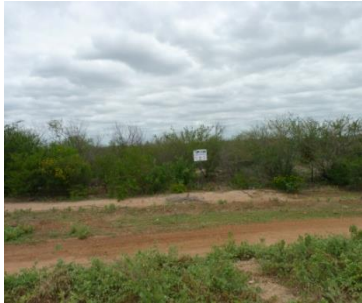
Local (breve referência com município, coordenadas geográficas)	Observações (Descrição breve dos principais impactos potenciais observados durante a visita de campo)	Fotografias (visualização com imagens digitais)
Município de Juazeiro – BA Zona Rural Coordenadas UTM Fuso 24 E 386.501 m N 8.988.599 m	Trecho da rodovia margeia Área de Reserva Legal de Propriedade Rural (margem direita) Vegetação de Caatinga Arbustiva.

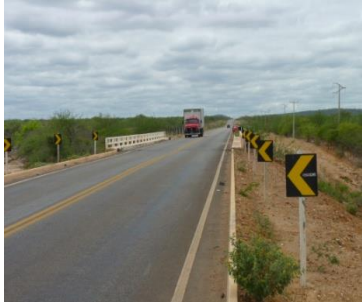
Município de Juazeiro – BA Zona Rural Coordenadas UTM Fuso 24 E 381.441 m N 8.984.468 m	Interceptação de curso hídrico intermitente. Ponte sobre o Riacho São José. Mata ciliar inexistente, Vegetação do entorno constituída por Caatinga Arbustiva em regeneração.

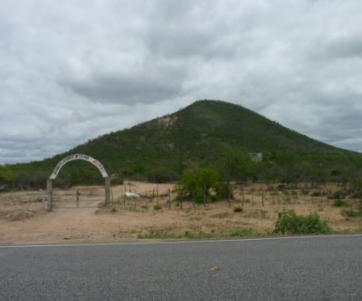
Município de Juazeiro – BA Zona Rural Coordenadas UTM Fuso 24 E 371.159 m N 8.974.400 m	Acesso a ponto de peregrinação religiosa (Romaria). Segundo informações de moradores, a romaria acontece uma vez por ano, no mês de novembro.

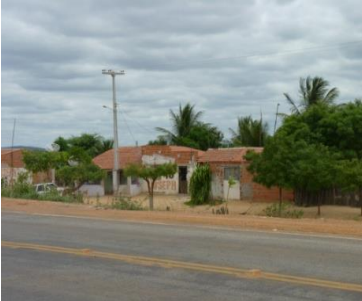
Município de Juazeiro – BA Zona Rural Coordenadas UTM Fuso 24 E 364.367 m N 8.965.784 m	Travessia urbana, Distrito de Campos. Núcleo urbano com residências, comércios (bares, restaurantes, mercado), aparelho urbanos como escola (E.M. Luis Manoel da Silva), posto de saúde, estação de distribuição de água. Locais vulneráveis ao incremento do ruído.

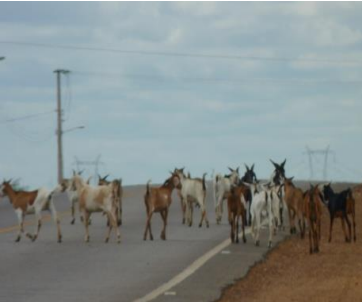
Município de Juazeiro – BA Zona Rural Coordenadas UTM Fuso 24 E 358.000 m N 8.963.130 m	Registro de animais domésticos (caprinos) soltos na rodovia. Ao longo de todo o trecho essa cena bem comum. Risco de acidente (atropelamento de animais domésticos).

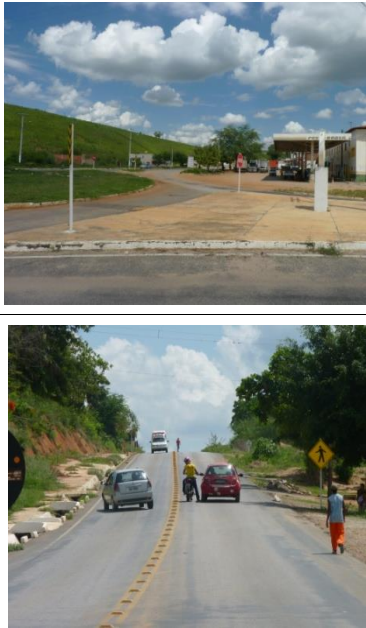
Local (breve referência com município, coordenadas geográficas)	Observações (Descrição breve dos principais impactos potenciais observados durante a visita de campo)	Fotografias (visualização com imagens digitais)
Município de Baixa Grande – BA Perímetro Urbano Coordenadas UTM Fuso 24 E 370.090 m N 8.677.803 m	Início do Trecho em trevo com a BA-052. Travessia peri-urbana de Baixa Grande/BA.

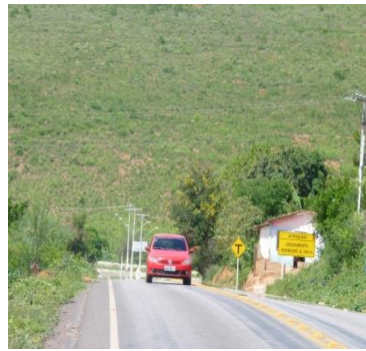
Município de Baixa Grande – BA Perímetro Urbano Coordenadas UTM Fuso 24 E 369.975 m N 8.677.420 m	Final do perímetro peri-urbano de Baixa Grande/BA. Trevo com BA-484 no acesso ao Povoado de Vera Cruz. Vista de pastagem ao longo da rodovia.

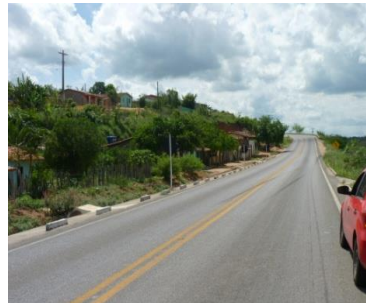
Município de Baixa Grande – BA Zona Rural Coordenadas UTM Fuso 24 E 367.970 m N 8.674.303 m	Povoado localizado na margem esquerda da rodovia por aproximadamente 500m Trecho sem ocupação de faixa de domínio.

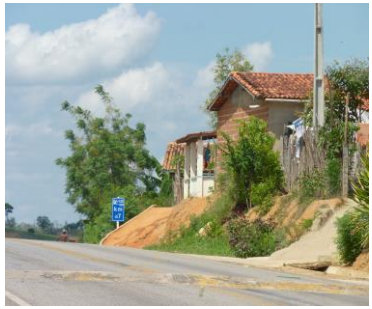
Local (breve referência com município, coordenadas geográficas)	Observações (Descrição breve dos principais impactos potenciais observados durante a visita de campo)	Fotografias (visualização com imagens digitais)
Município de Baixa Grande – BA Zona Rural Coordenadas UTM Fuso 24 E 365.641 m N 8.671.195 m	Interceptação de núcleo urbano localizado a margem direita da rodovia por aproximadamente 100m

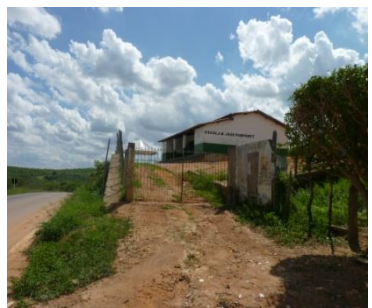
Município de Baixa Grande – BA Zona Rural Coordenadas UTM Fuso 24 E 365.264 m N 8.670.184 m	Interceptação de curso d'água permanente. Ponte sobre o Rio Congonhas Mata ciliar alterada (margem esquerda) e entorno recoberto por pastagem.	 
Município de Baixa Grande – BA Zona Rural Coordenadas UTM Fuso 24 E 363.843 m N 8.667.092 m	Afetação de instituições vulneráveis ao incremento do ruído. E. M. João Pomponet, margem direita da rodovia.

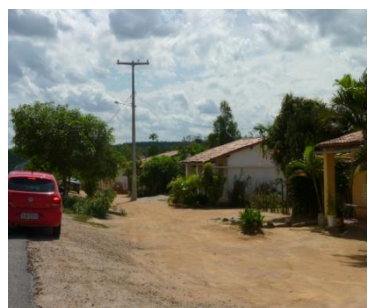
Município de Macajuba – BA Zona Rural Coordenadas UTM Fuso 24 E 360.836 m N 8.664.472 m	Interceptação de povoado localizado na margem direita da rodovia por aproximadamente 200m.

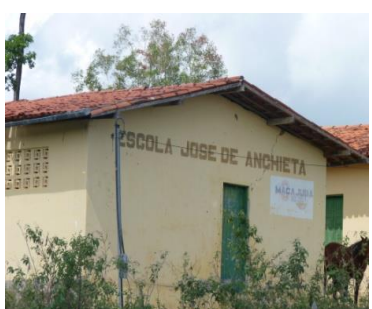
Município de Macajuba – BA Zona Rural Coordenadas UTM Fuso 24 E 359.736 m N 8.663.865 m	Afetação de instituições vulneráveis ao incremento do ruído. E. M. José de Anchieta, margem esquerda da rodovia.

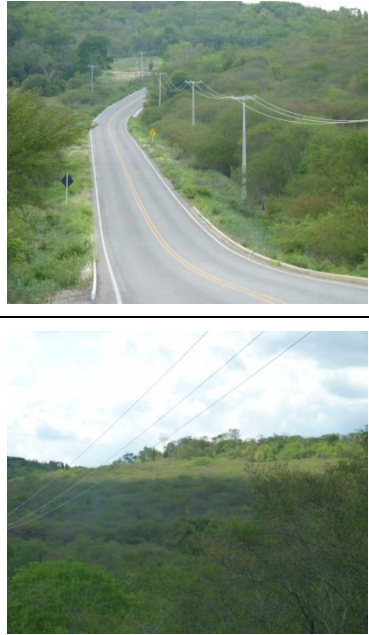
Local (breve referência com município, coordenadas geográficas)	Observações (Descrição breve dos principais impactos potenciais observados durante a visita de campo)	Fotografias (visualização com imagens digitais)
Município de Macajuba – BA Zona Rural Coordenadas UTM Fuso 24 E 359.736 m N 8.663.865 m	Vista da rodovia interceptando trecho de contato Caatinga (nível inferior) e Floresta estacional (nível superior) em ambas as margens.

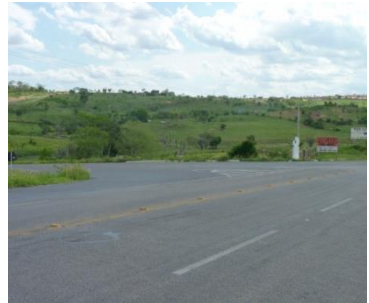
Município de Macajuba – BA Zona Rural Coordenadas UTM Fuso 24 E 353.340 m N 8.658.472 m	Travessia urbana de Macajuba/BA, início do anel viário.

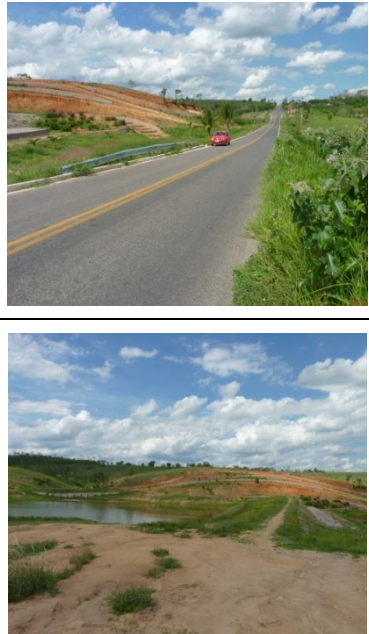
Município de Macajuba – BA Zona Rural Coordenadas UTM Fuso 24 E 352.908 m N 8.658.214 m	Interceptação de curso d'água permanente. Galeria sobre Riacho do Guji. Na margem direita a cerca de 200m da rodovia, lago formado pelo represamento do curso d'água. Risco de contaminação por acidentes com cargas perigosas.

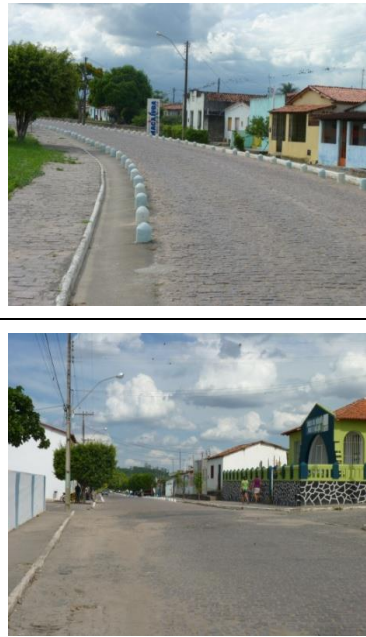
Local (breve referência com município, coordenadas geográficas)	Observações (Descrição breve dos principais impactos potenciais observados durante a visita de campo)	Fotografias (visualização com imagens digitais)
Município de Macajuba – BA Perímetro Urbano Coordenadas UTM Fuso 24 E 352.381 m N 8.658.102 m	Travessia de perímetro urbano de Macajuba/BA. Início do perímetro urbano. Todo o trecho que intercepta o centro urbano do município e calçado por paralelepípedo.

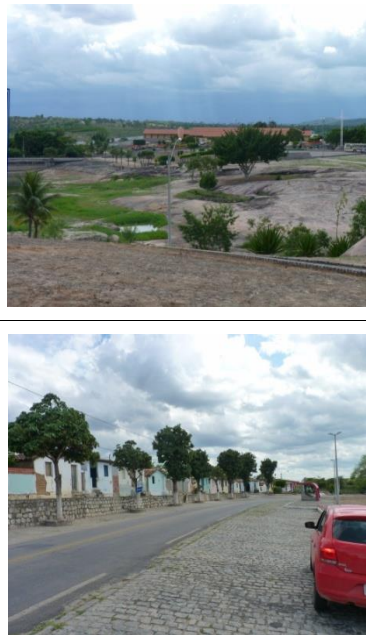
Município de Macajuba – BA Perímetro Urbano Coordenadas UTM Fuso 24 E 351.347 m N 8.656.978 m	Travessia de perímetro urbano de Macajuba/BA. Trecho margeia balneário no riacho Salgado (margem direita) e praça pública com parada de ônibus sinalizada.

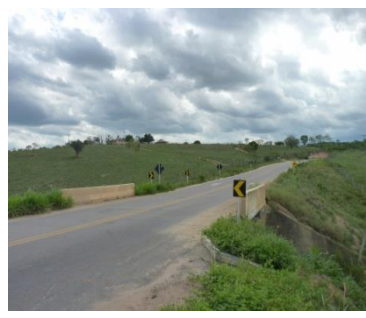
Município de Macajuba – BA Zona Rural Coordenadas UTM Fuso 24 E 350.865 m N 8.656.623 m	Interceptação de curso d'água permanente. Galeria sobre o Riacho Salgado. Detalhe da vista do entorno com vegetação convertida em pastagem.

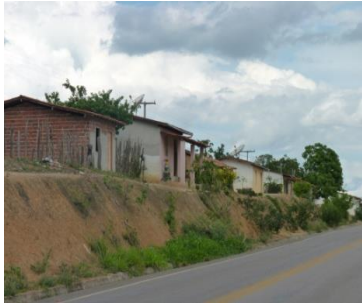
Local (breve referência com município, coordenadas geográficas)	Observações (Descrição breve dos principais impactos potenciais observados durante a visita de campo)	Fotografias (visualização com imagens digitais)
Município de Macajuba – BA Zona Rural Coordenadas UTM Fuso 24 E 347.754 m N 8.654.311 m	Interceptação do Povoado de São José, Macajuba/BA. Residências localizadas na margem esquerda da rodovia.

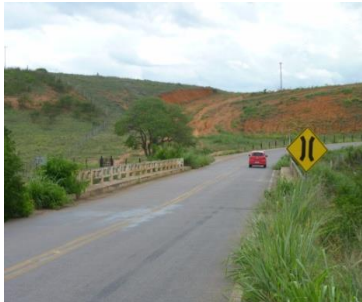
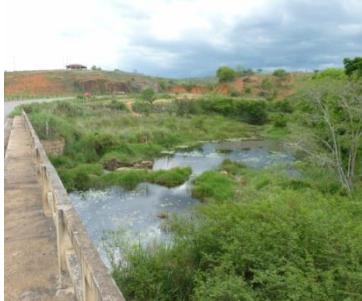
Município de Macajuba – BA Zona Rural Coordenadas UTM Fuso 24 E 347.084 m N 8.653.126 m	Interceptação de curso d'água permanente. Ponte sobre o Rio Capivarí Detalhe da margem direita, mata ciliar alterada ou convertida em pastagem.

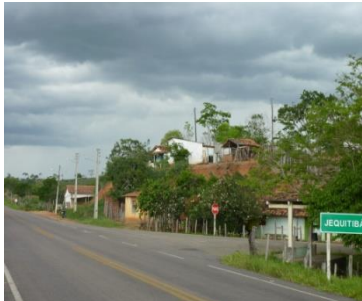
Município de Rui Barbosa– BA Zona Rural Coordenadas UTM Fuso 24 E 340.989 m N 8.652.132 m	Interceptação do povoado de Jequitibá, Rui Barbosa/BA. Residências localizadas na margem esquerda da rodovia.

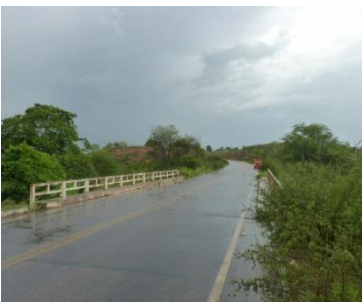
Município de Rui Barbosa– BA Zona Rural Coordenadas UTM Fuso 24 E 333.063 m N 8.636.444 m	Interceptação de curso d'água permanente. Ponte sobre o Rio Saracura Mata ciliar alterada (margem esquerda) e convertida em pastagem (margem direita).

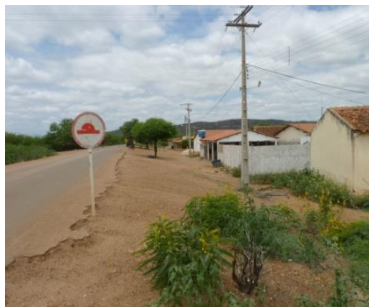
Município de Juazeiro– BA Campos dos Cavalos Coordenadas UTM Fuso 24 E 318.887 m N 8.942.550 m	Travessia do Distrito de Campos dos Cavalos 2. Com residências e comércio (bares, restaurantes, mercado) e Escola (E. M. Prof. Edualina Damásio). Afetação de instituições vulneráveis ao incremento do ruído.  Não há ocupação de faixa de domínio da rodovia.

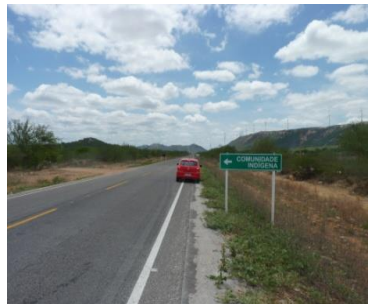
Local (breve referência com município, coordenadas geográficas)	Observações (Descrição breve dos principais impactos potenciais observados durante a visita de campo)	Fotografias (visualização com imagens digitais)
Município de Sobradinho – BA Zona rural Coordenadas UTM Fuso 24 E 305.208 m N 8.948.350 m	Interceptação de curso hídrico intermitente, Ponte sobre o Rio Lagoa Grande. Mata ciliar em bom estado de conservação. Vegetação do entorno constituída por Caatinga arbustiva regenerada e pastagem degradada.	   
Município de Sobradinho – BA Perímetro urbano Coordenadas UTM Fuso 24 E 303,297 m N 8.949.309 m	Trevo de acesso a Sobradinho – Saída Juazeiro/BA.	 
Município de Sobradinho – BA Zona Rural Coordenadas UTM Fuso 24 E 295.868 m N 8.949.870 m	Acesso à Comunidade Indígena Truká, margem esquerda da rodovia. Na mesma margem, área com vegetação de Caatinga Arbustiva em bom estado de conservação. Margem direita, vegetação secundária/pastagem.

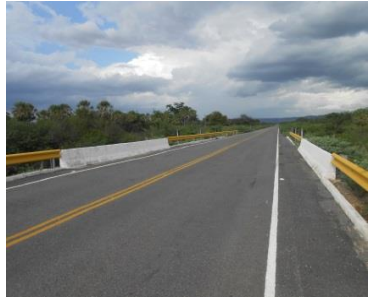
Local (breve referência com município, coordenadas geográficas)	Observações (Descrição breve dos principais impactos potenciais observados durante a visita de campo)	Fotografias (visualização com imagens digitais)
Município de Xique-Xique - BA  Coordenadas UTM E 741.762 m N 8.762.184 m	Travessia de corpo hídrico intermitente. A vegetação predominante é arbustiva.

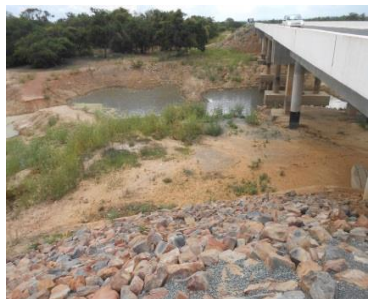
Município de Xique-Xique - BA  Coordenadas UTM E 710.632 m N 8.771.891 m	Passivo Ambiental Processo erosivo no bordo da rodovia. Deficiência no sistema de drenagem, associado com a incipiente proteção do talude (LE), compromete o pavimento do acostamento e corpo do aterro. O processo evolui no sentido da pista de rolamento.

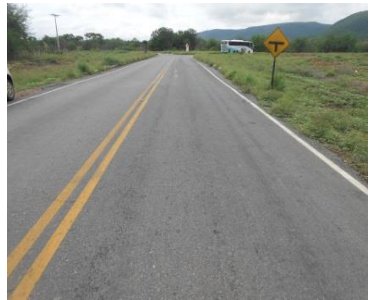
Local (breve referência com município, coordenadas geográficas)	Observações (Descrição breve dos principais impactos potenciais observados durante a visita de campo)	Fotografias (visualização com imagens digitais)
Município de Muquém do São Francisco - BA  Coordenadas UTM E 680.846 m N 8.658.432 m	Entroncamento BR 242/BA161 – Zona Rural, início do trecho. Sinalização vertical deficiente

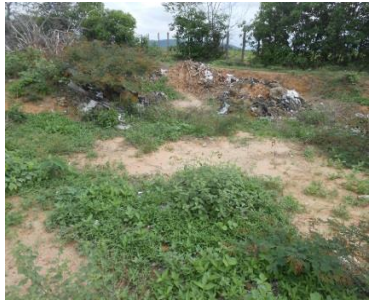
Município de Muquém do São Francisco - BA  Coordenadas UTM E 680.516 m N 8.661.955 m	Registrou-se caixa de empréstimo em recuperação (plântio de mudas de eucalipto) sendo utilizada também para descarte de lixo e material lenhoso.
