**AVALIAÇÃO DE IMPACTO SOCIOAMBIENTAL - AISA**  
**PROGRAMA DE RECUPERAÇÃO E MANUTENÇÃO DE RODOVIAS**  
**PREMAR II**

**FICHAS DE AVALIAÇÃO DE IMPACTOS**  
**SOCIOAMBIENTAIS DE SUBPROJETO**

**MARÇO - 2015**

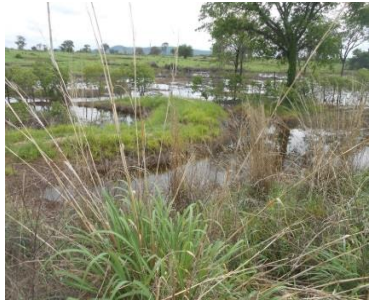
Município de Muquém do São Francisco - BA  Coordenadas UTM E 678.094 m N 8.663.983 m	Local vulnerável e de risco ambiental. Ocorrência de áreas alagadas em ambos os lados, com risco de contaminação das águas superficiais e subterrâneas.

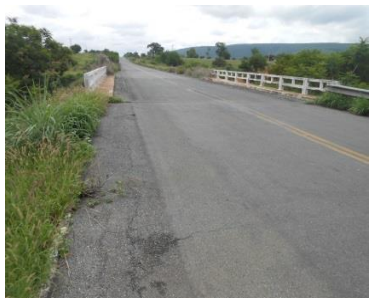
Município de Muquém do São Francisco - BA  Coordenadas UTM E 677.397 m N 8.664.550 m	Local vulnerável e de risco ambiental. Travessia de corpo hídrico intermitente (Riacho Alegre). Ocorrência de áreas alagadas somente do lado esquerdo.

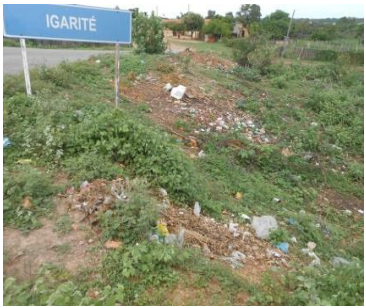
<b>Local</b> <b>(breve referência com</b> <b>município, coordenadas</b> <b>geográficas)</b>	<b>Observações</b> <b>(Descrição breve dos principais</b> <b>impactos potenciais observados</b> <b>durante a visita de campo)</b>	<b>Fotografias</b> <b>(visualização com</b> <b>imagens digitais)</b>
Município de Barra - BA  Coordenadas UTM E 676.690 m N 8.715.417 m	Afetação de instituições vulneráveis ao incremento do ruído na área. Povoado de Igarité. Registrou-se Igreja, colégio municipal Maria de Lourdes Rodrigues de Almeida, unidade básica de saúde familiar e Posto de combustível.  Logo na entrada do povoado identificou-se deposição de lixo do lado direito.

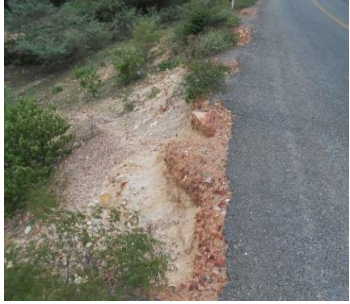
Local (breve referência com município, coordenadas geográficas)	Observações (Descrição breve dos principais impactos potenciais observados durante a visita de campo)	Fotografias (visualização com imagens digitais)
Município de Barra - BA  Coordenadas UTM E 684.807 m N 8.728.304 m	Processo erosivo no bordo da rodovia, já comprometendo o pavimento do acostamento. Identificou-se também deficiência na sinalização horizontal e vertical.

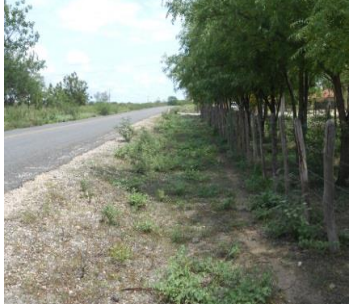
Município de Barra - BA  Coordenadas UTM E 678.905 m N 8.767.380 m	Cerca lindeira, próximo ao acostamento, o que denota invasão da faixa de domínio. A partir deste ponto está a APA Dunas e Veredas do Baixo Médio São Francisco. Presença de PA Fazenda Periperi (LD) e projetos de fruticultura irrigada.

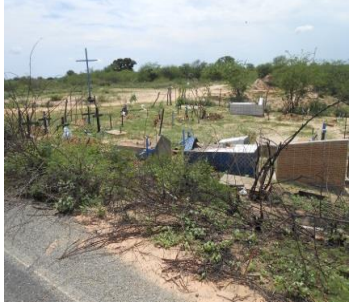
Município de Barra - BA  Coordenadas UTM E 696.586 m N 8.773.731 m	Cemitério localizado dentro da faixa de domínio e também muito próximo a áreas de extração de areia para construção civil.

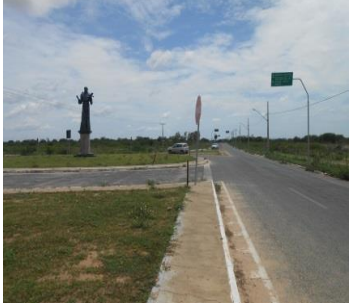
Município de Barra - BA  Coordenadas UTM E 699.330 m N 8.773.311 m	Interseção com acesso à cidade de Barra que também se encontra na APA Dunas e Veredas do Baixo Médio São Francisco. Nas adjacências a faixa de domínio é utilizada como depósito de entulho e de material inservível. A rodovia margeia a cidade (oeste), passando em área de expansão urbana já com alguns residenciais ocupados e outros em construções.

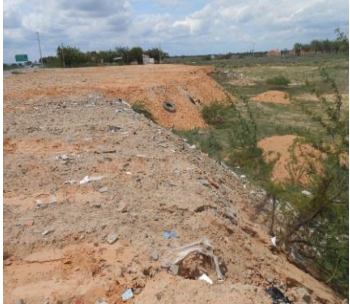
Município de Barra - BA  Coordenadas UTM E 704.049 m N 8.774.872 m	Interseção com acesso à travessia da Balsa (Rio São Francisco). A faixa de domínio é utilizada como depósito de entulho de obra e lixo. A rodovia a partir desse ponto segue em leito natural, pela margem esquerda do Rio São Francisco.

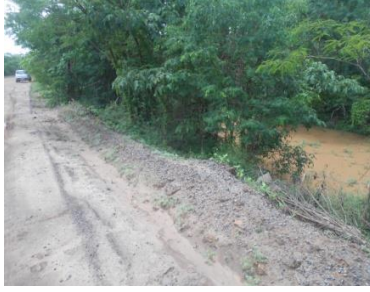
Município de Coribe  Coordenadas UTM: E 573.831 m N 8.498.867 m	Início de trecho da rodovia sem pavimentação. Deficiência da sinalização indicando o fim do asfalto e início de estrada de chão.	 
Município de Coribe  Coordenadas UTM: E 566.104 m N 8.495.614 m	Caixa de empréstimo com presença de água acumulada.

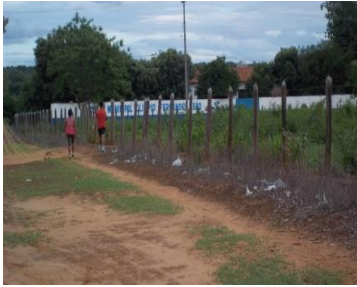
Local (breve referência com município, coordenadas geográficas)	Observações (Descrição breve dos principais impactos potenciais observados durante a visita de campo)	Fotografias (visualização com imagens digitais)
Município de Santa Maria da Vitória  Coordenadas UTM: E 593.328 m N 8.527.450 m	Escola Municipal Olímpio Fernandes Leão – povoado de Cuscuzeiro. Afetação de instituições vulneráveis ao incremento do ruído na área.

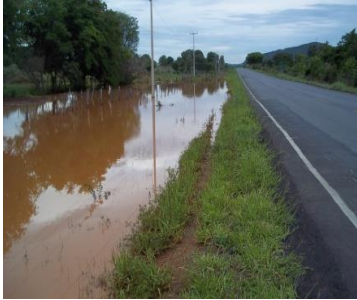
Município de Santa Maria da Vitória  Coordenadas UTM: E 591.934 m N 8.525.217 m	Açude próximo à rodovia. Risco de acidentes e contaminação devido à proximidade com a pista – lado direito.

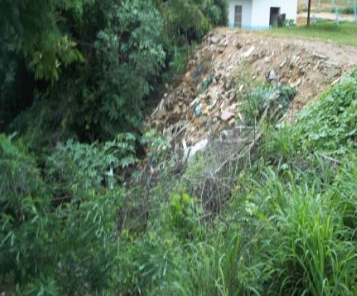
Município de Santa Maria da Vitória  Coordenadas UTM: E 587.669 m N 8.520.988 m	Passivo Ambiental Descarte de resíduos sólidos às margens de corpo hídrico, dentro da faixa de domínio.

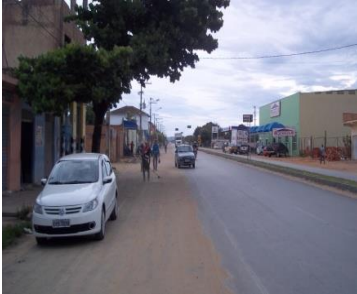
Município de Santa Maria da Vitória Coordenadas UTM: E 587.453 m N 8.520.841 m	Travessia urbana da cidade de Santa Maria da Vitória. Área mista de comércio e residências. Incremento do ruído e risco de acidentes.

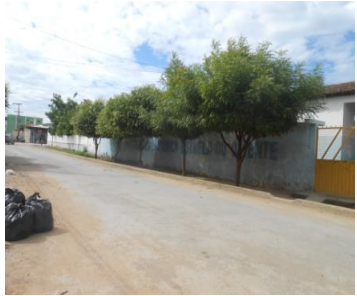
Município de Santa Maria da Vitória Coordenadas UTM: E 586.412 m N 8.520.193 m	Escola Maçônica Estrela do Oriente, localizada à 90 metros da rodovia. Afetação de instituições vulneráveis ao incremento do ruído na área.

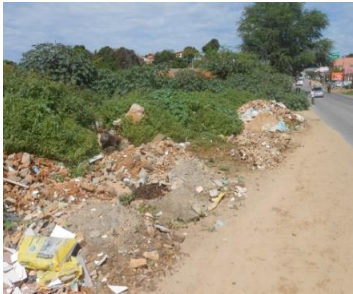
<b>Local</b> <b>(breve referência com</b> <b>município, coordenadas</b> <b>geográficas)</b>	<b>Observações</b> <b>(Descrição breve dos principais</b> <b>impactos potenciais observados</b> <b>durante a visita de campo)</b>	<b>Fotografias</b> <b>(visualização com</b> <b>imagens digitais)</b>
Município de Santa Maria da Vitória Coordenadas UTM: E 586.426 m N 8.5185.36 m	Passivo Ambiental Ponto de descarte de entulhos próximo à margem direita da rodovia.

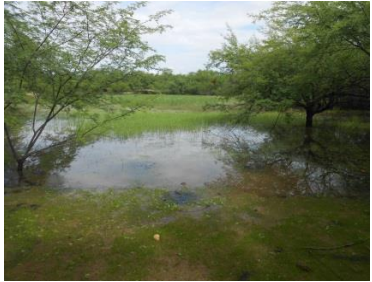
Local (breve referência com município, coordenadas geográficas)	Observações (Descrição breve dos principais impactos potenciais observados durante a visita de campo)	Fotografias (visualização com imagens digitais)
Município de Oliveira dos Brejinhos - BA  Coordenadas UTM E 742.790 m N 8.645.296 m	Entroncamento BR- 242/BA – Zona Rural, início do trecho. Sinalização vertical deficiente	 
Município de Oliveira dos Brejinhos - BA  Coordenadas UTM E 742.790 m N 8.645.296 m	Mesmo ponto. Local vulnerável e de risco ambiental. Presença de Lagoa natural Lado direito. Risco de poluição de águas superficiais.

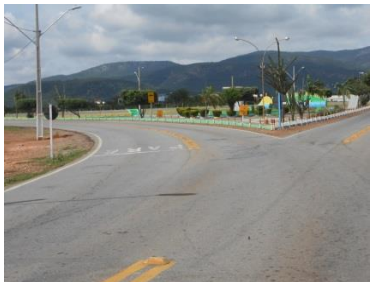
Município de Oliveira dos Brejinhos - BA  Coordenadas UTM E 732.898 m N 8.637.655 m	Cidade de Oliveira dos Brejinhos, incremento do ruído para as casas existentes nas adjacências do entroncamento. O local é bem sinalizado.

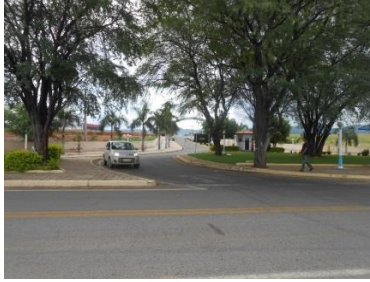
Local (breve referência com município, coordenadas geográficas)	Observações (Descrição breve dos principais impactos potenciais observados durante a visita de campo)	Fotografias (visualização com imagens digitais)
Município de Macaúbas - BA  Coordenadas UTM E 754.767 m N 8.561.289 m	Interseção de acesso à cidade de Macaúbas. Na Adjacência, também do lado direito, registrou-se pequenas lagoas em ambas as margens, assim como deposição irregular de entulho.

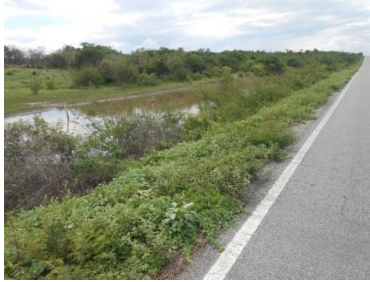
Município de Macaúbas - BA  Coordenadas UTM E 769.257 m N 8.547.420 m	Registro de trecho com áreas alagadas dentro da faixa de domínio. Risco de contaminação.

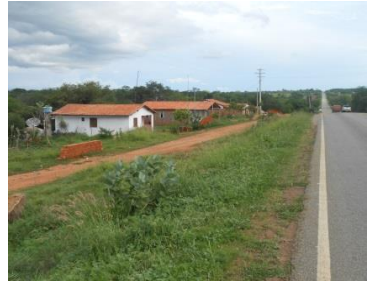
Município de Caturama - BA  Coordenadas UTM E 778.880 m N 8.537.885 m	Afetação de instituições vulneráveis ao incremento do ruído. Povoado Malhadinha, no local reside aproximadamente umas 150 famílias e foi registrado Igreja, Unidade básica de saúde da família e escola municipal Jaime Vieira Lima.

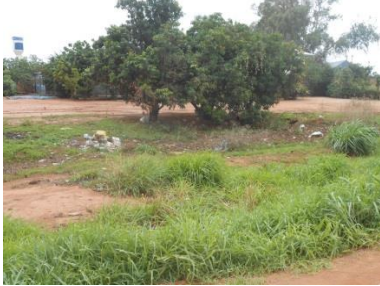
Local (breve referência com município, coordenadas geográficas)	Observações (Descrição breve dos principais impactos potenciais observados durante a visita de campo)	Fotografias (visualização com imagens digitais)
Município de Barreiras. Coordenadas UTM: E 390.451 m N 8.721.498 m	Ponto de descarte de resíduos.

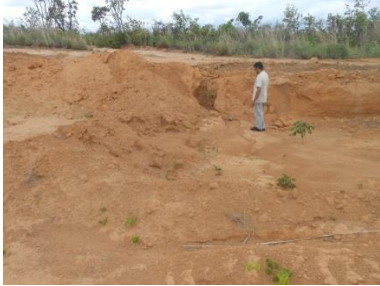
Município de Barreiras. Coordenadas UTM: E 396.632 m N 8.725.255 m	Passivo Ambiental Caixa de empréstimo não recuperada com presença de material solto.

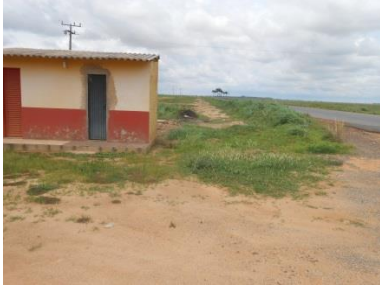
Município de Barreiras. Coordenadas UTM: E 399.553 m N 8.724.853 m	Ocupação da faixa de domínio por banheiro da fábrica da Bunge, lado direito. 1 construção de alvenaria.

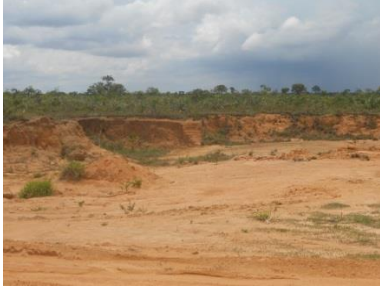
Município de Barreiras. Coordenadas UTM: E 404.874 m N 8.726.261 m	Passivo Ambiental Caixa de empréstimo não recuperada apresentando processo erosivo e com presença de material solto. Ausência de cerca delimitando a faixa de domínio.

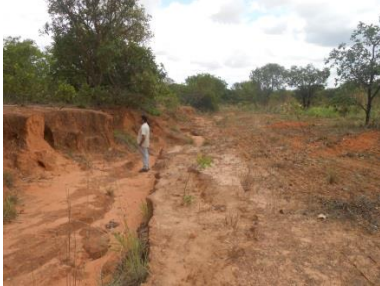
Município de Riachão das Neves. Coordenadas UTM: E 422.571 m N 8.733.720 m	Passivo Ambiental Caixa de empréstimo não recuperada apresentando processo erosivo devido à ausência de drenagem. O pavimento neste ponto encontra-se em má conservação com presença de buracos.

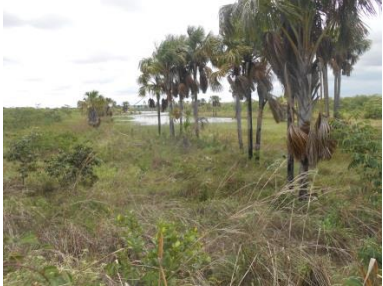
Local (breve referência com município, coordenadas geográficas)	Observações (Descrição breve dos principais impactos potenciais observados durante a visita de campo)	Fotografias (visualização com imagens digitais)
Município de Riachão das Neves. Coordenadas UTM: E 429.785 m N 8.733.417 m	Área alagada cruzando a rodovia. Risco de contaminação.

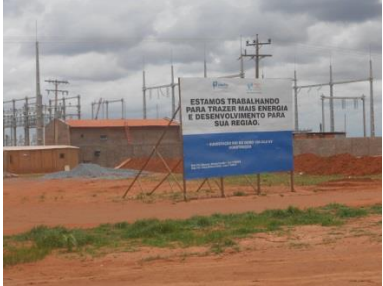
Município de Riachão das Neves. Coordenadas UTM: E 431.075 m N 8.729.357 m	Obras de construção da Subestação Rio do Ouro, lado esquerdo. Final do trecho, entroncamento com rodovia para Formosa do Rio Preto.

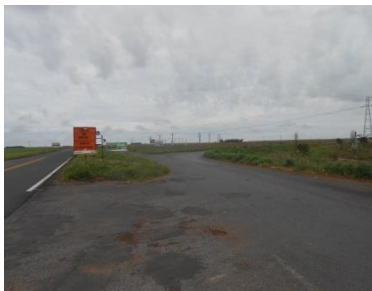
Local (breve referência com município, coordenadas geográficas)	Observações (Descrição breve dos principais impactos potenciais observados durante a visita de campo)	Fotografias (visualização com imagens digitais)
Município de Luís Eduardo Magalhães. Coordenadas UTM: E 394.401 m N 8.660.635 m	Início do trecho. Ausência de sinalização vertical indicando a interseção. Pavimento com presença de remendos.

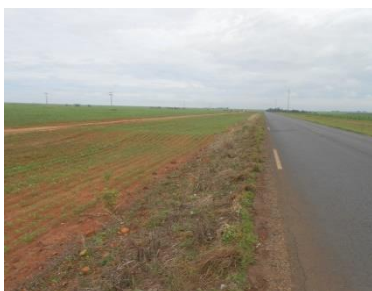
Município de Luís Eduardo Magalhães. Coordenadas UTM: E 382.863 m N 8.673.286 m	Presença de cultivo de soja dentro da faixa de domínio – lado esquerdo. Ausência de cerca delimitando a faixa de domínio. Áreas estimadas totais de 160.000 m <sup>2</sup> .

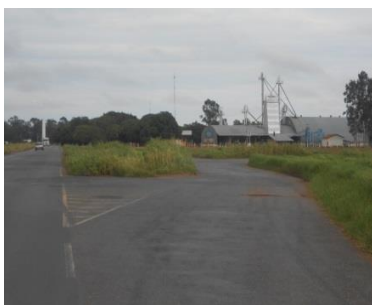
Município de Luís Eduardo Magalhães. Coordenadas UTM: E 362.013 m N 8.691.343 m	Final do trecho. Ausência de sinalização vertical indicando a interseção. Pavimento com presença de remendos.

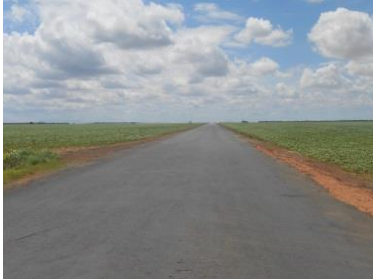
<b>Local (breve referência com município, coordenadas geográficas)</b>	<b>Observações (Descrição breve dos principais impactos potenciais observados durante a visita de campo)</b>	<b>Fotografias (visualização com imagens digitais)</b>
Município de São Desidério.  Coordenadas UTM: E 402.225 m N 8.581.637 m	A partir deste ponto por mais 6.000 metros até o final (entroncamento com a BR-020) a faixa de domínio encontra-se ocupada por plantio de soja. Estima-se um total de 264.000 m <sup>2</sup> .

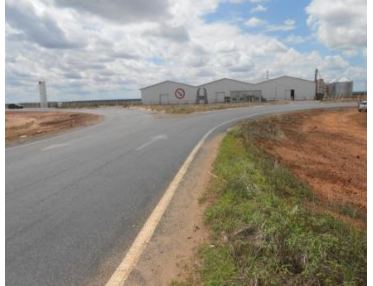
Município de São Desidério.  Coordenadas UTM: E 396.175 m N 8.582.965 m	Final do trecho – entroncamento com a BR-020.
